| | | <b>INFORME DE I.N.D</b> | | <b>Nº 13.678</b><br>HOJA 1 de 1 | | | | | | | | | | | | | | | | | | | | | | | | | | | | | | | | | | | | | | | | | | | | | | |
| | | <b>CADENA</b> | | | | | | | | | | | | | | | | | | | | | | | | | | | | | | | | | | | | | | | | | | | | | | | | |
| PROCEDIMIENTO: <b>PO 01</b> | <input checked="" type="checkbox"/> | CLIENTE: <b>TRANSPORTE JMB</b> | FECHA: | 17 | 05 2023 | | | | | | | | | | | | | | | | | | | | | | | | | | | | | | | | | | | | | | | | | | | | | |
| MARCA: <b>FORGED</b> | DIÁMETRO: <b>1/2"</b> | LONGITUD: <b>4,60 MTS</b> | | | | | | | | | | | | | | | | | | | | | | | | | | | | | | | | | | | | | | | | | | | | | | | | |

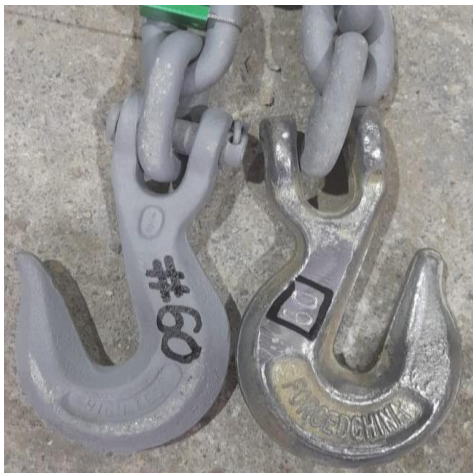
| | | <b>INFORME DE I.N.D</b> | | <b>Nº 13.678</b><br>HOJA 1 de 1 | | | | | | | | | | | | | | | | | | | | | | | | | | | | | | | | | | | | | | | | | | | | | | |
|---|---|---|---|---|---|---|---|---|---|---|---|---|---|---|---|---|---|---|---|---|---|---|---|---|---|---|---|---|---|---|---|---|---|---|---|---|---|---|---|---|---|---|---|---|---|---|---|---|---|---|
| Detección de Fisuras | <input checked="" type="checkbox"/> | <input type="checkbox"/> | | | | | | | | | | | | | | | | | | | | | | | | | | | | | | | | | | | | | | | | | | | | | | | | |
| Estado del Gancho | <input checked="" type="checkbox"/> | <input type="checkbox"/> | | | | | | | | | | | | | | | | | | | | | | | | | | | | | | | | | | | | | | | | | | | | | | | | |
| Estado del Eslabon | <input checked="" type="checkbox"/> | <input type="checkbox"/> | | | | | | | | | | | | | | | | | | | | | | | | | | | | | | | | | | | | | | | | | | | | | | | | |
| Estado de Perno de Gancho | <input checked="" type="checkbox"/> | <input type="checkbox"/> | | | | | | | | | | | | | | | | | | | | | | | | | | | | | | | | | | | | | | | | | | | | | | | | |
| Aprobación según procedimiento Nº PO 01 ASTM E709 | | | <b>SI</b> | | | | | | | | | | | | | | | | | | | | | | | | | | | | | | | | | | | | | | | | | | | | | | | |
