| | <b>INFORME DE I.N.D</b> | | <b>Nº 13.714</b><br>HOJA 1 de 2 | | | | | | | | | | | | | | | | | | | | | | | | | | | | | | | | | | | | | | | | | | | | | | |
| | <b>PORTAVOLQUETE</b> | | | | | | | | | | | | | | | | | | | | | | | | | | | | | | | | | | | | | | | | | | | | | | | | |
| MARCA: <b>IVECO</b> | MODELO: <b>170E28.</b> | DOMINIO: <b>AF 152 KP</b> | | | | | | | | | | | | | | | | | | | | | | | | | | | | | | | | | | | | | | | | | | | | | | | |

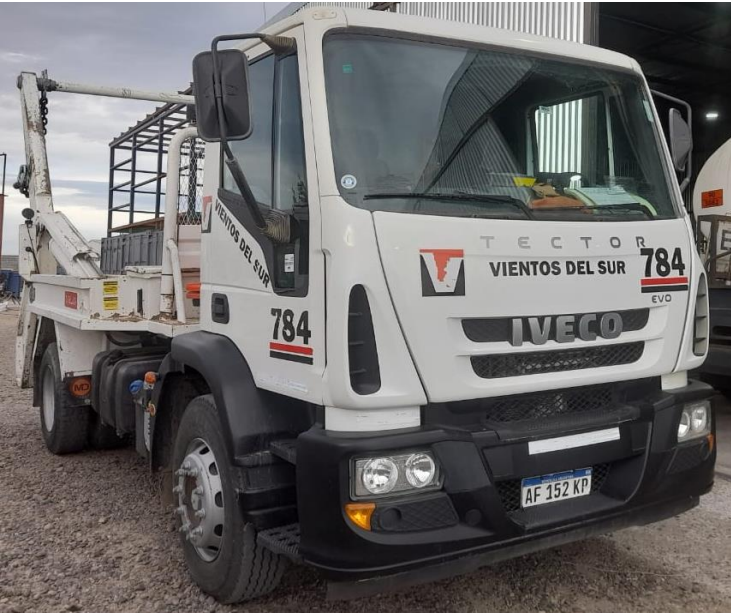
| | <b>INFORME DE I.N.D</b> | | <b>Nº 13.714</b><br>HOJA 1 de 2 | | | | | | | | | | | | | | | | | | | | | | | | | | | | | | | | | | | | | | | | | | | | | | |
|---|---|---|---|---|---|---|---|---|---|---|---|---|---|---|---|---|---|---|---|---|---|---|---|---|---|---|---|---|---|---|---|---|---|---|---|---|---|---|---|---|---|---|---|---|---|---|---|---|---|
| <table style="width: 100%;"> <tr> <th></th> <th style="width: 10%;">APTO</th> <th style="width: 10%;">NO APTO</th> </tr> <tr> <td>Detección de Fisuras</td> <td style="text-align: center;">X</td> <td></td> </tr> <tr> <td>Estado de Cadena</td> <td style="text-align: center;">X</td> <td></td> </tr> <tr> <td>Estado de Planchuela</td> <td style="text-align: center;">X</td> <td></td> </tr> <tr> <td>Estado de Anclaje</td> <td style="text-align: center;">X</td> <td></td> </tr> <tr> <td>Estado de Grampa</td> <td style="text-align: center;">X</td> <td></td> </tr> <tr> <td>Estado de Soldadura</td> <td style="text-align: center;">X</td> <td></td> </tr> </table> <div style="text-align: center; margin-top: 10px;"> </div> | | | | | | APTO | NO APTO | Detección de Fisuras | X | | Estado de Cadena | X | | Estado de Planchuela | X | | Estado de Anclaje | X | | Estado de Grampa | X | | Estado de Soldadura | X | | | | | | | | | | | | | | | | | | | | | | | | | |
