| | | <b>INFORME DE I.N.D</b> | | | <b>Nº 13.729</b><br>HOJA 1 de 1 | | | | | | | | | | | | | | | | | | | | | | | | | | | | | | | | | | | | | | | | | | | | | | |
| | | <b>CADENA</b> | | | | | | | | | | | | | | | | | | | | | | | | | | | | | | | | | | | | | | | | | | | | | | | | | |
| PROCEDIMIENTO: <b>PO 01</b> | <input checked="" type="checkbox"/> | CLIENTE: <b>TRANSPORTE JMB</b> | FECHA: | 10 | 06 | 2023 | | | | | | | | | | | | | | | | | | | | | | | | | | | | | | | | | | | | | | | | | | | | | |
| MARCA: <b>KINEDYNE</b> | DIÁMETRO: <b>3/8"</b> | LONGITUD: <b>5,80 MTS</b> | | | | | | | | | | | | | | | | | | | | | | | | | | | | | | | | | | | | | | | | | | | | | | | | | |

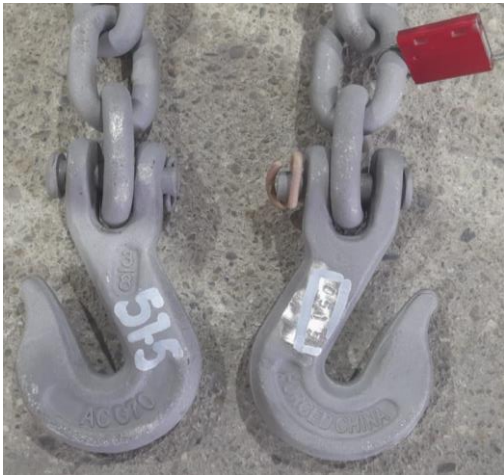
| | | <b>INFORME DE I.N.D</b> | | | <b>Nº 13.729</b><br>HOJA 1 de 1 | | | | | | | | | | | | | | | | | | | | | | | | | | | | | | | | | | | | | | | | | | | | | | |
|---|---|---|---|---|---|---|---|---|---|---|---|---|---|---|---|---|---|---|---|---|---|---|---|---|---|---|---|---|---|---|---|---|---|---|---|---|---|---|---|---|---|---|---|---|---|---|---|---|---|---|---|
| <b>DETALLE DE INSPECCIÓN</b> | | | | | | | | | | | | | | | | | | | | | | | | | | | | | | | | | | | | | | | | | | | | | | | | | | | |
| Detección de Fisuras | <input checked="" type="checkbox"/> | <input type="checkbox"/> | | | | | | | | | | | | | | | | | | | | | | | | | | | | | | | | | | | | | | | | | | | | | | | | | |
| Estado del Gancho | <input checked="" type="checkbox"/> | <input type="checkbox"/> | | | | | | | | | | | | | | | | | | | | | | | | | | | | | | | | | | | | | | | | | | | | | | | | | |
| Estado del Eslabon | <input checked="" type="checkbox"/> | <input type="checkbox"/> | | | | | | | | | | | | | | | | | | | | | | | | | | | | | | | | | | | | | | | | | | | | | | | | | |
| Estado de Perno de Gancho | <input checked="" type="checkbox"/> | <input type="checkbox"/> | | | | | | | | | | | | | | | | | | | | | | | | | | | | | | | | | | | | | | | | | | | | | | | | | |
| Aprobación según procedimiento Nº PO 01 ASTM E709 | | | <b>SI</b> | | | | | | | | | | | | | | | | | | | | | | | | | | | | | | | | | | | | | | | | | | | | | | | | |
