| | | <b>INFORME DE I.N.D</b> | | <b>Nº 13.748</b><br>HOJA 1 de 1 | | | | | | | | | | | | | | | | | | | | | | | | | | | | | | | | | | | | | | | | | | | | | | |
| | | <b>CADENA</b> | | | | | | | | | | | | | | | | | | | | | | | | | | | | | | | | | | | | | | | | | | | | | | | | |
| PROCEDIMIENTO: <b>PO 01</b> | <input checked="" type="checkbox"/> | CLIENTE: <b>TRANSPORTE JMB</b> | FECHA: | 10 | 06 2023 | | | | | | | | | | | | | | | | | | | | | | | | | | | | | | | | | | | | | | | | | | | | | |
| MARCA: <b>KINEDYNE</b> | DIÁMETRO: <b>1/2"</b> | LONGITUD: <b>6 MTS</b> | | | | | | | | | | | | | | | | | | | | | | | | | | | | | | | | | | | | | | | | | | | | | | | | |

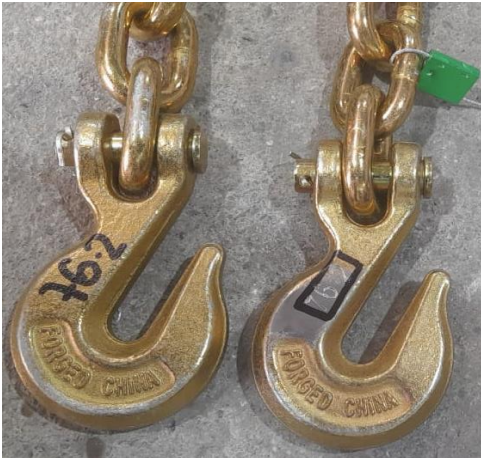
| | | <b>INFORME DE I.N.D</b> | | <b>Nº 13.748</b><br>HOJA 1 de 1 | | | | | | | | | | | | | | | | | | | | | | | | | | | | | | | | | | | | | | | | | | | | | | |
|---|---|---|---|---|---|---|---|---|---|---|---|---|---|---|---|---|---|---|---|---|---|---|---|---|---|---|---|---|---|---|---|---|---|---|---|---|---|---|---|---|---|---|---|---|---|---|---|---|---|---|
| <table border="1"> <thead> <tr> <th></th> <th>APTO</th> <th>NO APTO</th> </tr> </thead> <tbody> <tr> <td>Detección de Fisuras</td> <td><input checked="" type="checkbox"/></td> <td><input type="checkbox"/></td> </tr> <tr> <td>Estado del Gancho</td> <td><input checked="" type="checkbox"/></td> <td><input type="checkbox"/></td> </tr> <tr> <td>Estado del Eslabon</td> <td><input checked="" type="checkbox"/></td> <td><input type="checkbox"/></td> </tr> <tr> <td>Estado de Perno de Gancho</td> <td><input checked="" type="checkbox"/></td> <td><input type="checkbox"/></td> </tr> </tbody> </table> | | | APTO | NO APTO | Detección de Fisuras | <input checked="" type="checkbox"/> | <input type="checkbox"/> | Estado del Gancho | <input checked="" type="checkbox"/> | <input type="checkbox"/> | Estado del Eslabon | <input checked="" type="checkbox"/> | <input type="checkbox"/> | Estado de Perno de Gancho | <input checked="" type="checkbox"/> | <input type="checkbox"/> | | | | | | | | | | | | | | | | | | | | | | | | | | | | | | | | | | |
| Detección de Fisuras | <input checked="" type="checkbox"/> | <input type="checkbox"/> | | | | | | | | | | | | | | | | | | | | | | | | | | | | | | | | | | | | | | | | | | | | | | | | |
| Estado del Gancho | <input checked="" type="checkbox"/> | <input type="checkbox"/> | | | | | | | | | | | | | | | | | | | | | | | | | | | | | | | | | | | | | | | | | | | | | | | | |
| Estado del Eslabon | <input checked="" type="checkbox"/> | <input type="checkbox"/> | | | | | | | | | | | | | | | | | | | | | | | | | | | | | | | | | | | | | | | | | | | | | | | | |
| Estado de Perno de Gancho | <input checked="" type="checkbox"/> | <input type="checkbox"/> | | | | | | | | | | | | | | | | | | | | | | | | | | | | | | | | | | | | | | | | | | | | | | | | |
