| | INFORME DE I.N.D | | <b>Nº 13.884</b><br>HOJA 1 de 2 | | | | | | | | | | | | | | | | | | | | | | | | | | | | | | | | | | | | | | | | | | | | | | |
| | PORTAVOLQUETE | | | | | | | | | | | | | | | | | | | | | | | | | | | | | | | | | | | | | | | | | | | | | | | | |
| MARCA: <b>FORD CARGO</b> | MODELO: <b>1722.</b> | DOMINIO: <b>NEB 808</b> | | | | | | | | | | | | | | | | | | | | | | | | | | | | | | | | | | | | | | | | | | | | | | | |
| Nº PARTE: <b>2598</b> | IDENT Nº: <b>148</b> | VIGENCIA: <b>12 MESES</b> | | | | | | | | | | | | | | | | | | | | | | | | | | | | | | | | | | | | | | | | | | | | | | | |

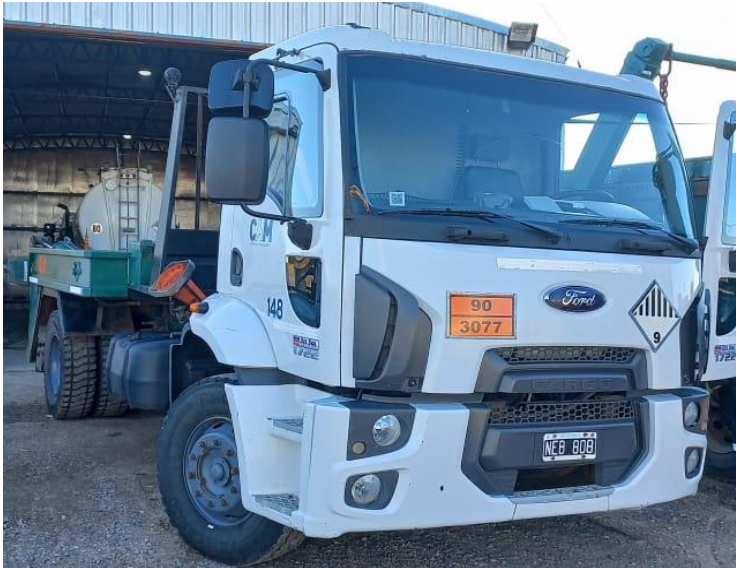
| | INFORME DE I.N.D | | <b>Nº 13.884</b><br>HOJA 1 de 2 | | | | | | | | | | | | | | | | | | | | | | | | | | | | | | | | | | | | | | | | | | | | | | |
|---|---|---|---|---|---|---|---|---|---|---|---|---|---|---|---|---|---|---|---|---|---|---|---|---|---|---|---|---|---|---|---|---|---|---|---|---|---|---|---|---|---|---|---|---|---|---|---|---|---|
| <table style="width: 100%;"> <tr> <td></td> <td style="text-align: center;">APTO</td> <td style="text-align: center;">NO APTO</td> </tr> <tr> <td>Detección de Fisuras</td> <td style="text-align: center;">X</td> <td></td> </tr> <tr> <td>Estado de Cadena</td> <td style="text-align: center;">X</td> <td></td> </tr> <tr> <td>Estado de Planchuela</td> <td style="text-align: center;">X</td> <td></td> </tr> <tr> <td>Estado de Anclaje</td> <td style="text-align: center;">X</td> <td></td> </tr> <tr> <td>Estado de Grampa</td> <td style="text-align: center;">X</td> <td></td> </tr> <tr> <td>Estado de Soldadura</td> <td style="text-align: center;">X</td> <td></td> </tr> </table> <div style="text-align: center; margin-top: 10px;"> </div> | | | | | | APTO | NO APTO | Detección de Fisuras | X | | Estado de Cadena | X | | Estado de Planchuela | X | | Estado de Anclaje | X | | Estado de Grampa | X | | Estado de Soldadura | X | | | | | | | | | | | | | | | | | | | | | | | | | |
| Aprobación según procedimiento Nº PO 01 ASTM E709 | | | SI | | | | | | | | | | | | | | | | | | | | | | | | | | | | | | | | | | | | | | | | | | | | | | |
