| | | <b>INFORME DE I.N.D</b> | | <b>Nº 13.926</b><br>HOJA 1 de 1 | | | | | | | | | | | | | | | | | | | | | | | | | | | | | | | | | | | | | | | | | | | | | | |
| | | <b>CADENA</b> | | | | | | | | | | | | | | | | | | | | | | | | | | | | | | | | | | | | | | | | | | | | | | | | |
| PROCEDIMIENTO: <b>PO 01</b> | <input checked="" type="checkbox"/> | CLIENTE: <b>TRANSPORTE JMB</b> | FECHA: | 06 | 07 2023 | | | | | | | | | | | | | | | | | | | | | | | | | | | | | | | | | | | | | | | | | | | | | |
| MARCA: <b>KINEDYNE</b> | DIÁMETRO: <b>3/8"</b> | LONGITUD: <b>6 MTS</b> | | | | | | | | | | | | | | | | | | | | | | | | | | | | | | | | | | | | | | | | | | | | | | | | |

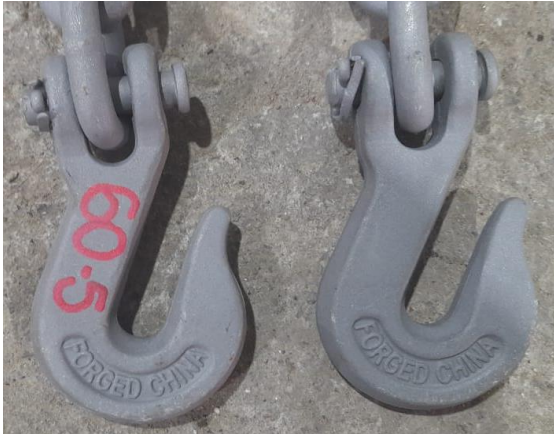
| | | <b>INFORME DE I.N.D</b> | | <b>Nº 13.926</b><br>HOJA 1 de 1 | | | | | | | | | | | | | | | | | | | | | | | | | | | | | | | | | | | | | | | | | | | | | | |
|---|---|---|---|---|---|---|---|---|---|---|---|---|---|---|---|---|---|---|---|---|---|---|---|---|---|---|---|---|---|---|---|---|---|---|---|---|---|---|---|---|---|---|---|---|---|---|---|---|---|---|
| Detección de Fisuras | <input checked="" type="checkbox"/> | <input type="checkbox"/> | | | | | | | | | | | | | | | | | | | | | | | | | | | | | | | | | | | | | | | | | | | | | | | | |
| Estado del Gancho | <input checked="" type="checkbox"/> | <input type="checkbox"/> | | | | | | | | | | | | | | | | | | | | | | | | | | | | | | | | | | | | | | | | | | | | | | | | |
| Estado del Eslabon | <input checked="" type="checkbox"/> | <input type="checkbox"/> | | | | | | | | | | | | | | | | | | | | | | | | | | | | | | | | | | | | | | | | | | | | | | | | |
| Estado de Perno de Gancho | <input checked="" type="checkbox"/> | <input type="checkbox"/> | | | | | | | | | | | | | | | | | | | | | | | | | | | | | | | | | | | | | | | | | | | | | | | | |
| Aprobación según procedimiento Nº PO 01 ASTM E709 | | | <b>SI</b> | | | | | | | | | | | | | | | | | | | | | | | | | | | | | | | | | | | | | | | | | | | | | | | |
