| | | <b>INFORME DE I.N.D</b> | | | <b>Nº 13.927</b><br>HOJA 1 de 1 | | | | | | | | | | | | | | | | | | | | | | | | | | | | | | | | | | | | | | | | | | | | | | |
| | | <b>CADENA</b> | | | | | | | | | | | | | | | | | | | | | | | | | | | | | | | | | | | | | | | | | | | | | | | | | |
| PROCEDIMIENTO: <b>PO 01</b> | <input checked="" type="checkbox"/> | CLIENTE: <b>TRANSPORTE JMB</b> | FECHA: | 06 | 07 | 2023 | | | | | | | | | | | | | | | | | | | | | | | | | | | | | | | | | | | | | | | | | | | | | |
| MARCA: <b>KINEDYNE</b> | DIÁMETRO: <b>3/8"</b> | LONGITUD: <b>6 MTS</b> | | | | | | | | | | | | | | | | | | | | | | | | | | | | | | | | | | | | | | | | | | | | | | | | | |

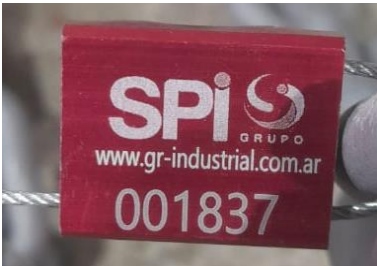
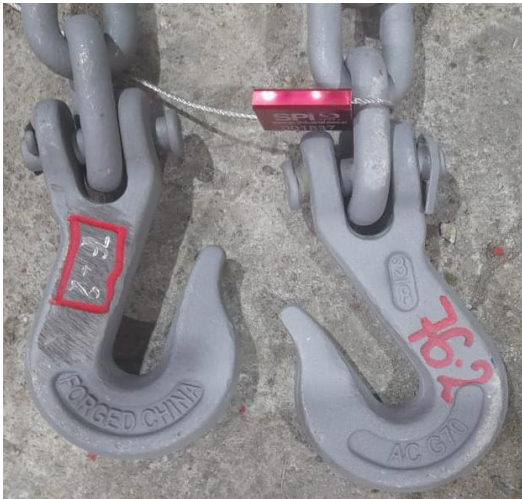
| | | <b>INFORME DE I.N.D</b> | | | <b>Nº 13.927</b><br>HOJA 1 de 1 | | | | | | | | | | | | | | | | | | | | | | | | | | | | | | | | | | | | | | | | | | | | | | |
|---|---|---|---|---|---|---|---|---|---|---|---|---|---|---|---|---|---|---|---|---|---|---|---|---|---|---|---|---|---|---|---|---|---|---|---|---|---|---|---|---|---|---|---|---|---|---|---|---|---|---|---|
| <table border="1"> <thead> <tr> <th></th> <th>APTO</th> <th>NO APTO</th> </tr> </thead> <tbody> <tr> <td>Detección de Fisuras</td> <td><input checked="" type="checkbox"/></td> <td><input type="checkbox"/></td> </tr> <tr> <td>Estado del Gancho</td> <td><input checked="" type="checkbox"/></td> <td><input type="checkbox"/></td> </tr> <tr> <td>Estado del Eslabon</td> <td><input checked="" type="checkbox"/></td> <td><input type="checkbox"/></td> </tr> <tr> <td>Estado de Perno de Gancho</td> <td><input checked="" type="checkbox"/></td> <td><input type="checkbox"/></td> </tr> </tbody> </table> | | | APTO | NO APTO | Detección de Fisuras | <input checked="" type="checkbox"/> | <input type="checkbox"/> | Estado del Gancho | <input checked="" type="checkbox"/> | <input type="checkbox"/> | Estado del Eslabon | <input checked="" type="checkbox"/> | <input type="checkbox"/> | Estado de Perno de Gancho | <input checked="" type="checkbox"/> | <input type="checkbox"/> | | | | | | | | | | | | | | | | | | | | | | | | | | | | | | | | | | | |
| Detección de Fisuras | <input checked="" type="checkbox"/> | <input type="checkbox"/> | | | | | | | | | | | | | | | | | | | | | | | | | | | | | | | | | | | | | | | | | | | | | | | | | |
| Estado del Gancho | <input checked="" type="checkbox"/> | <input type="checkbox"/> | | | | | | | | | | | | | | | | | | | | | | | | | | | | | | | | | | | | | | | | | | | | | | | | | |
| Estado del Eslabon | <input checked="" type="checkbox"/> | <input type="checkbox"/> | | | | | | | | | | | | | | | | | | | | | | | | | | | | | | | | | | | | | | | | | | | | | | | | | |
| Estado de Perno de Gancho | <input checked="" type="checkbox"/> | <input type="checkbox"/> | | | | | | | | | | | | | | | | | | | | | | | | | | | | | | | | | | | | | | | | | | | | | | | | | |
| Aprobación según procedimiento Nº PO 01 ASTM E709 | | | <b>SI</b> | | | | | | | | | | | | | | | | | | | | | | | | | | | | | | | | | | | | | | | | | | | | | | | | |
