## INFORME DE I.N.D

Nº 13.997

## REDUCCION

CLIENTE: ESTRELLA SERVICIOS PETROLEROS S.A.

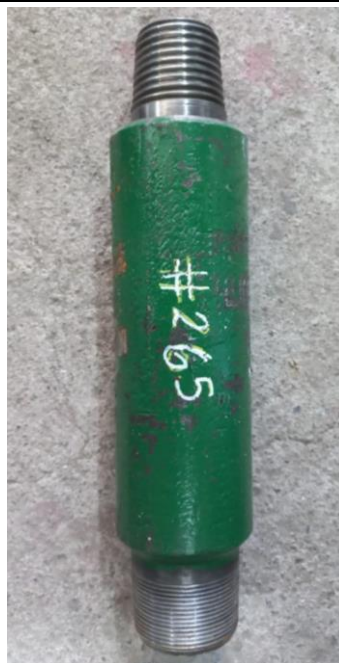
| | APTO | NO APTO |
|---|---|---|
| Detección de Fisuras | <input checked="" type="checkbox"/> | <input type="checkbox"/> |
| Estado del Conexión | <input checked="" type="checkbox"/> | <input type="checkbox"/> |

| LONGITUD | 47 cm |
| ID | 58 mm |
| OD | 100 mm |
| PIN | NC 26 |
| PIN | 2 7/8 EUE |
