| | <b>INFORME DE I.N.D</b> | | | <b>Nº 14.027</b><br>HOJA 1 de 1 | | | | | | | | | | | | | | | | | | | | | | | | | | | | | | | | | | | | | |
| | <b>PERNO DE ENGANCHE</b> | | | | | | | | | | | | | | | | | | | | | | | | | | | | | | | | | | | | | | | | |
| PROCEDIMIENTO: <b>PO 34</b> | <input checked="" type="checkbox"/> | CLIENTE: <b>CAM SRL</b> | FECHA: | 24 | 07 | 2023 | | | | | | | | | | | | | | | | | | | | | | | | | | | | | | | | | | | |
| MARCA: <b>RANDON</b> | DOMINIO: <b>AF 323 KQ</b> | Nº DE PIEZA: <b>#16</b> | | | | | | | | | | | | | | | | | | | | | | | | | | | | | | | | | | | | | | | |

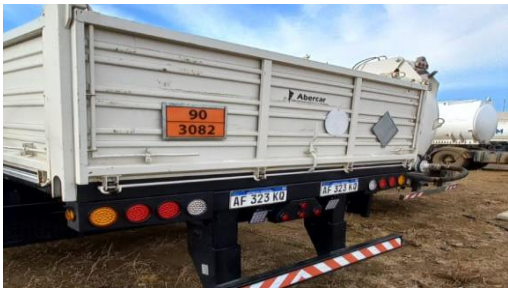
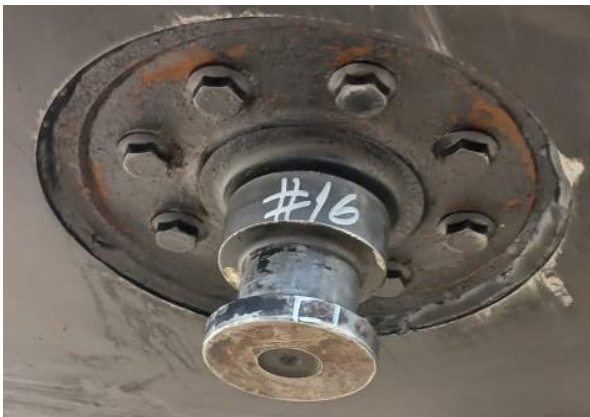
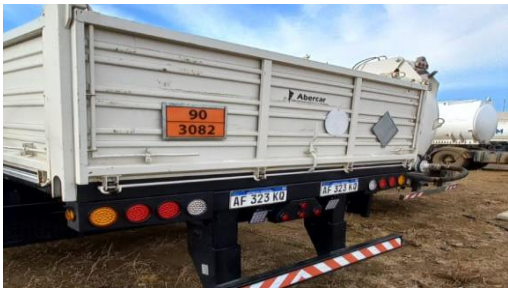
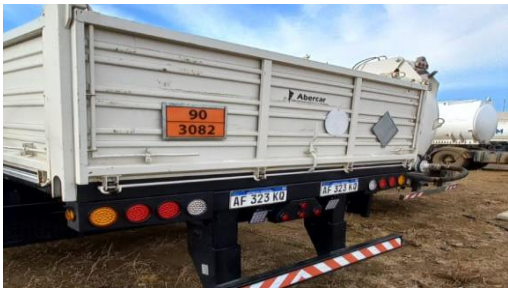
| | <b>INFORME DE I.N.D</b> | | | <b>Nº 14.027</b><br>HOJA 1 de 1 | | | | | | | | | | | | | | | | | | | | | | | | | | | | | | | | | | | | | |
|---|---|---|---|---|---|---|---|---|---|---|---|---|---|---|---|---|---|---|---|---|---|---|---|---|---|---|---|---|---|---|---|---|---|---|---|---|---|---|---|---|---|
| Detección de Fisuras | <input checked="" type="checkbox"/> | <input type="checkbox"/> | | | | | | | | | | | | | | | | | | | | | | | | | | | | | | | | | | | | | | | |
| Estado de Cuerpo | <input checked="" type="checkbox"/> | <input type="checkbox"/> | | | | | | | | | | | | | | | | | | | | | | | | | | | | | | | | | | | | | | | |
| Estado de Mesa | <input checked="" type="checkbox"/> | <input type="checkbox"/> | | | | | | | | | | | | | | | | | | | | | | | | | | | | | | | | | | | | | | | |
| Estado de Perno rey | <input checked="" type="checkbox"/> | <input type="checkbox"/> | | | | | | | | | | | | | | | | | | | | | | | | | | | | | | | | | | | | | | | |
| APROBADO | SI <input checked="" type="checkbox"/> NO <input type="checkbox"/> | | | | | | | | | | | | | | | | | | | | | | | | | | | | | | | | | | | | | | | | |
