| | <b>INFORME DE I.N.D</b> | | <b>Nº 14.083</b><br>HOJA 1 de 2 | | | | | | | | | | | | | | | | | | | | | | | | | | | | | | | | | | | | | | | | | | | | | | |
| | <b>PORTAVOLQUETE</b> | | | | | | | | | | | | | | | | | | | | | | | | | | | | | | | | | | | | | | | | | | | | | | | | |
| MARCA: <b>IVECO</b> | MODELO: <b>TECTOR</b> | DOMINIO: <b>AE 956 DX</b> | | | | | | | | | | | | | | | | | | | | | | | | | | | | | | | | | | | | | | | | | | | | | | | |
| Nº PARTE: <b>2426</b> | IDENT Nº: <b>779</b> | VIGENCIA: <b>12 MESES</b> | | | | | | | | | | | | | | | | | | | | | | | | | | | | | | | | | | | | | | | | | | | | | | | |

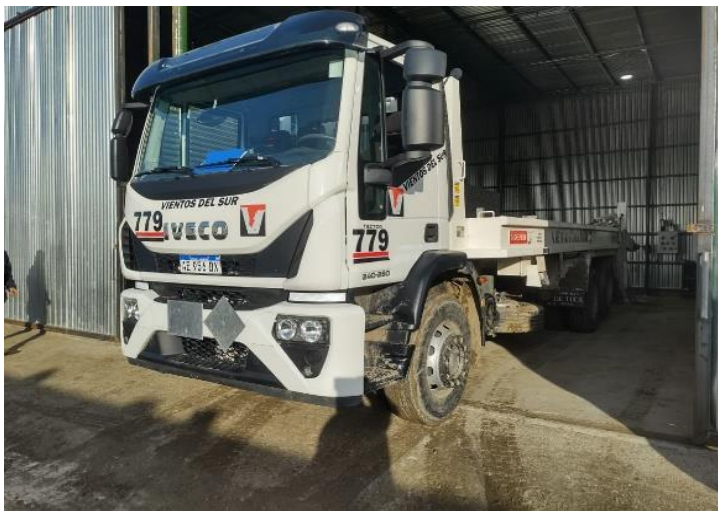
| | <b>INFORME DE I.N.D</b> | | <b>Nº 14.083</b><br>HOJA 1 de 2 | | | | | | | | | | | | | | | | | | | | | | | | | | | | | | | | | | | | | | | | | | | | | | |
|---|---|---|---|---|---|---|---|---|---|---|---|---|---|---|---|---|---|---|---|---|---|---|---|---|---|---|---|---|---|---|---|---|---|---|---|---|---|---|---|---|---|---|---|---|---|---|---|---|---|
| Detección de Fisuras | <input checked="" type="checkbox"/> | | | | | | | | | | | | | | | | | | | | | | | | | | | | | | | | | | | | | | | | | | | | | | | | |
| Estado de Cadena | <input checked="" type="checkbox"/> | | | | | | | | | | | | | | | | | | | | | | | | | | | | | | | | | | | | | | | | | | | | | | | | |
| Estado de Planchuela | <input checked="" type="checkbox"/> | | | | | | | | | | | | | | | | | | | | | | | | | | | | | | | | | | | | | | | | | | | | | | | | |
| Estado de Anclaje | <input checked="" type="checkbox"/> | | | | | | | | | | | | | | | | | | | | | | | | | | | | | | | | | | | | | | | | | | | | | | | | |
| Estado de Grampa | <input checked="" type="checkbox"/> | | | | | | | | | | | | | | | | | | | | | | | | | | | | | | | | | | | | | | | | | | | | | | | | |
| Estado de Soldadura | <input checked="" type="checkbox"/> | | | | | | | | | | | | | | | | | | | | | | | | | | | | | | | | | | | | | | | | | | | | | | | | |
