| | <b>INFORME DE I.N.D</b> | | <b>Nº 14.087</b><br>HOJA 1 de 2 | | | | | | | | | | | | | | | | | | | | | | | | | | | | | | | | | | | | | | | | | | | | | | |
| | <b>PORTAVOLQUETE</b> | | | | | | | | | | | | | | | | | | | | | | | | | | | | | | | | | | | | | | | | | | | | | | | | |
| MARCA: <b>FORD</b> | MODELO: <b>CARGO 1723</b> | DOMINIO: <b>AB 722 MG</b> | | | | | | | | | | | | | | | | | | | | | | | | | | | | | | | | | | | | | | | | | | | | | | | |

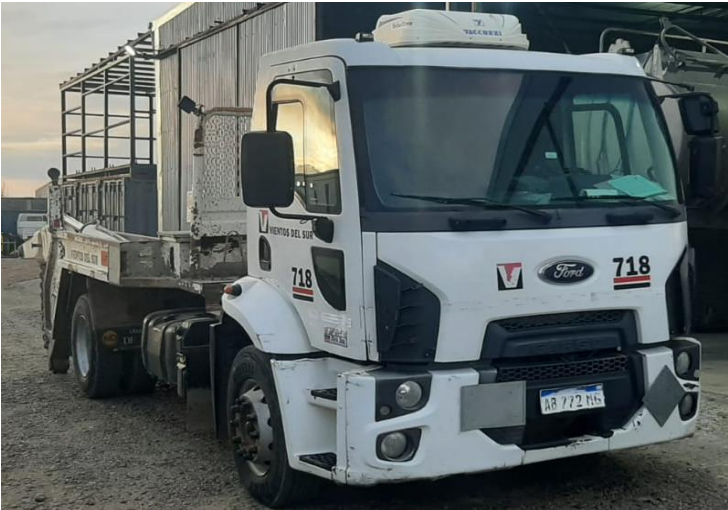
| | <b>INFORME DE I.N.D</b> | | <b>Nº 14.087</b><br>HOJA 1 de 2 | | | | | | | | | | | | | | | | | | | | | | | | | | | | | | | | | | | | | | | | | | | | | | |
|---|---|---|---|---|---|---|---|---|---|---|---|---|---|---|---|---|---|---|---|---|---|---|---|---|---|---|---|---|---|---|---|---|---|---|---|---|---|---|---|---|---|---|---|---|---|---|---|---|---|
| <table style="width: 100%;"> <tr> <th></th> <th style="width: 10%;">APTO</th> <th style="width: 10%;">NO APTO</th> </tr> <tr> <td>Detección de Fisuras</td> <td style="text-align: center;">X</td> <td></td> </tr> <tr> <td>Estado de Cadena</td> <td style="text-align: center;">X</td> <td></td> </tr> <tr> <td>Estado de Planchuela</td> <td style="text-align: center;">X</td> <td></td> </tr> <tr> <td>Estado de Anclaje</td> <td style="text-align: center;">X</td> <td></td> </tr> <tr> <td>Estado de Grampa</td> <td style="text-align: center;">X</td> <td></td> </tr> <tr> <td>Estado de Soldadura</td> <td style="text-align: center;">X</td> <td></td> </tr> </table> <div style="text-align: right; margin-top: 10px;"> </div> | | | | | | APTO | NO APTO | Detección de Fisuras | X | | Estado de Cadena | X | | Estado de Planchuela | X | | Estado de Anclaje | X | | Estado de Grampa | X | | Estado de Soldadura | X | | | | | | | | | | | | | | | | | | | | | | | | | |
| Aprobación según procedimiento Nº PO 01 ASTM E709 | | | SI | | | | | | | | | | | | | | | | | | | | | | | | | | | | | | | | | | | | | | | | | | | | | | |
