| | <b>INFORME DE I.N.D</b> | | <b>Nº 14.096</b><br>HOJA 1 de 1 | | | | | | | | | | | | | | | | | | | | | | | | | | | | | | | | | | | | | | | | | | | | | | |
| | <b>GRILLETE OMEGA</b> | | | | | | | | | | | | | | | | | | | | | | | | | | | | | | | | | | | | | | | | | | | | | | | | |
| MARCA: <b>CROSBY</b> | DIAMETRO: <b>7/8"</b> | CAPACIDAD: <b>6 ½ TONELADAS</b> | | | | | | | | | | | | | | | | | | | | | | | | | | | | | | | | | | | | | | | | | | | | | | | |
| Nº PARTE: <b>2324</b> | IDENT Nº: <b>#180-1</b> | VIGENCIA: <b>12 MESES</b> | | | | | | | | | | | | | | | | | | | | | | | | | | | | | | | | | | | | | | | | | | | | | | | |

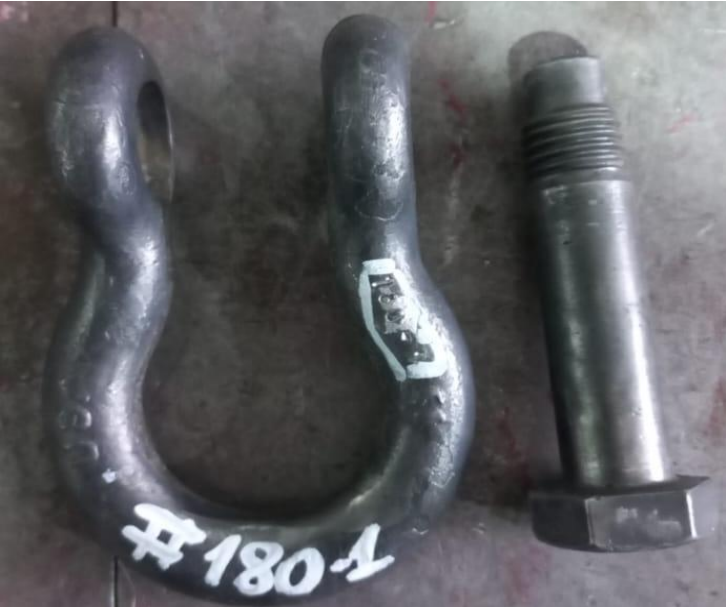
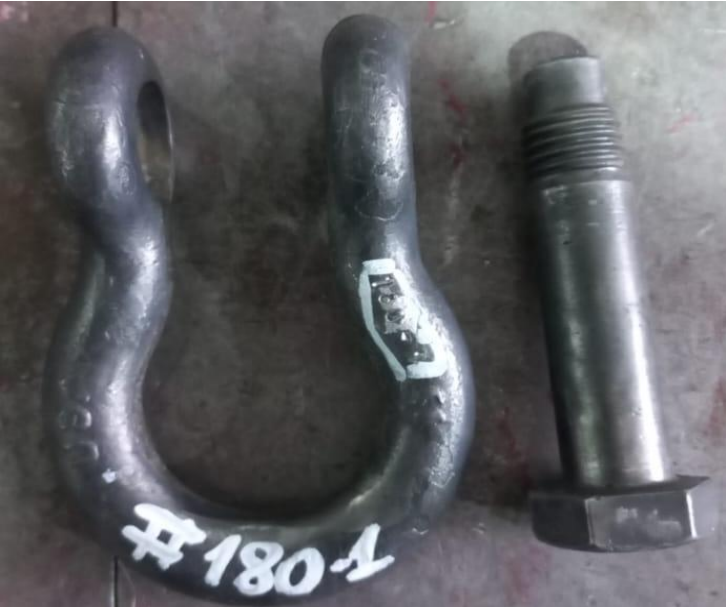
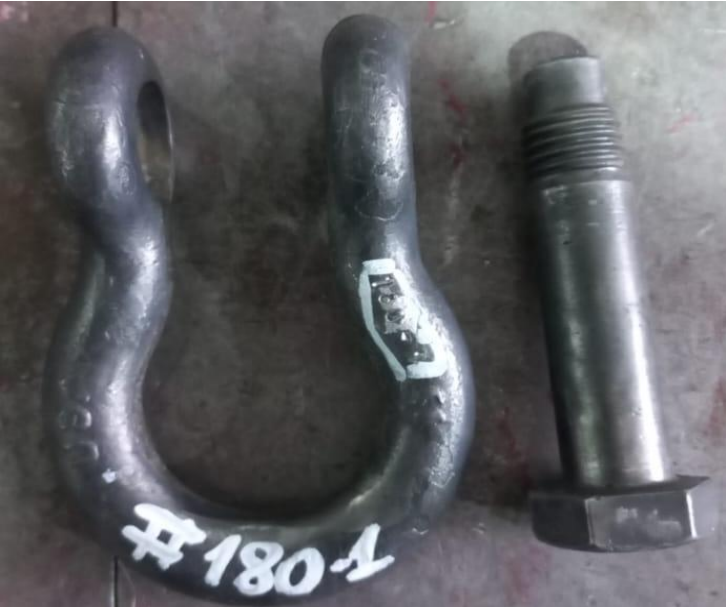
| | <b>INFORME DE I.N.D</b> | | <b>Nº 14.096</b><br>HOJA 1 de 1 | | | | | | | | | | | | | | | | | | | | | | | | | | | | | | | | | | | | | | | | | | | | | | |
|---|---|---|---|---|---|---|---|---|---|---|---|---|---|---|---|---|---|---|---|---|---|---|---|---|---|---|---|---|---|---|---|---|---|---|---|---|---|---|---|---|---|---|---|---|---|---|---|---|---|
| <table style="width: 100%; border-collapse: collapse;"> <tr> <td style="width: 30%;"></td> <td style="width: 10%; text-align: center;">APTO</td> <td style="width: 10%; text-align: center;">NO APTO</td> <td rowspan="5" style="width: 50%; text-align: center;"> </td> </tr> <tr> <td>Detección de Fisuras</td> <td style="text-align: center;">X</td> <td style="text-align: center;"></td> </tr> <tr> <td>Condición de Ojal</td> <td style="text-align: center;">X</td> <td style="text-align: center;"></td> </tr> <tr> <td>Condición de Cuerpo</td> <td style="text-align: center;">X</td> <td style="text-align: center;"></td> </tr> <tr> <td>Condición de Perno</td> <td style="text-align: center;">X</td> <td style="text-align: center;"></td> </tr> </table> | | | | | | APTO | NO APTO | | Detección de Fisuras | X | | Condición de Ojal | X | | Condición de Cuerpo | X | | Condición de Perno | X | | | | | | | | | | | | | | | | | | | | | | | | | | | | | | |
| Detección de Fisuras | X | | | | | | | | | | | | | | | | | | | | | | | | | | | | | | | | | | | | | | | | | | | | | | | | |
| Condición de Ojal | X | | | | | | | | | | | | | | | | | | | | | | | | | | | | | | | | | | | | | | | | | | | | | | | | |
| Condición de Cuerpo | X | | | | | | | | | | | | | | | | | | | | | | | | | | | | | | | | | | | | | | | | | | | | | | | | |
| Condición de Perno | X | | | | | | | | | | | | | | | | | | | | | | | | | | | | | | | | | | | | | | | | | | | | | | | | |
| Aprobación según procedimiento Nº PO 01 ASTM E709 | | | SI | | | | | | | | | | | | | | | | | | | | | | | | | | | | | | | | | | | | | | | | | | | | | | |
