INFORME DE I.N.D

Nº 14.101

PERNO DE ENGANCHE

PROCEDIMIENTO: PO 34 CLIENTE: VIENTOS DEL SUR SRL FECHA 21 08 2023PRÁCTICA DEL CLIENTE Nº PARTE: 2.332 LUGAR DE INSPECCIÓN: LOCACIÓN

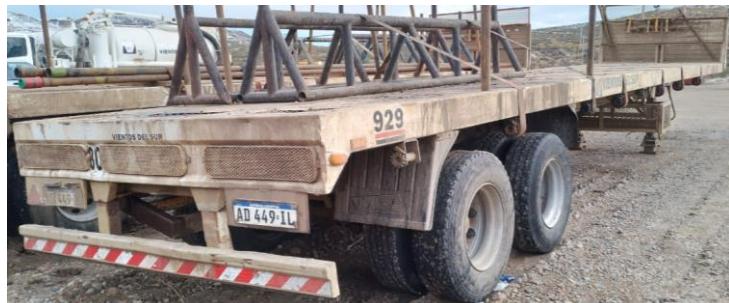
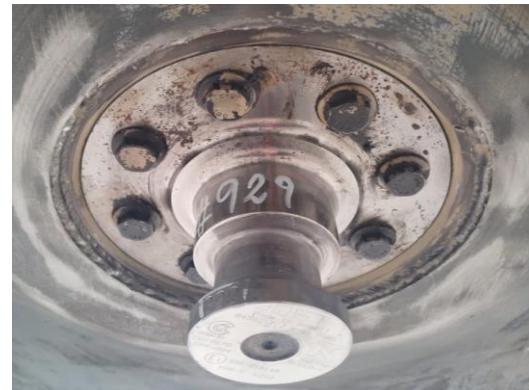
DESCRIPCIÓN	APTO	NO APTO
Detección de Fisuras	<input checked="" type="checkbox"/>	
Estado de Cuerpo	<input checked="" type="checkbox"/>	
Estado de Mesa	<input checked="" type="checkbox"/>	
Estado de Perno rey	<input checked="" type="checkbox"/>

MARCA	JOST
CAPACIDAD	65 TON
Nº IDENT.	#929
DIÁMETRO	50,1 mm
APROBADO	SI <input checked="" type="checkbox"/> NO <input type="checkbox"/>
