**INFORME DE I.N.D**Nº **14.344**

EQUIPO DE VACÍOPROCEDIMIENTO: **PO 31** CLIENTE: **VIENTOS EL SUR SRL**

PRÁCTICA DEL CLIENTE Nº PARTE: **2.940**LUGAR DE INSPECCIÓN: **BASE CLIENTE**MARCA: **IVECO**MODELO: **EURO 180**CAPACIDAD: **9000 LTS**INTERNO: **781**DOMINIO: **AF 014 XW**VIGENCIA: **12 MESES**

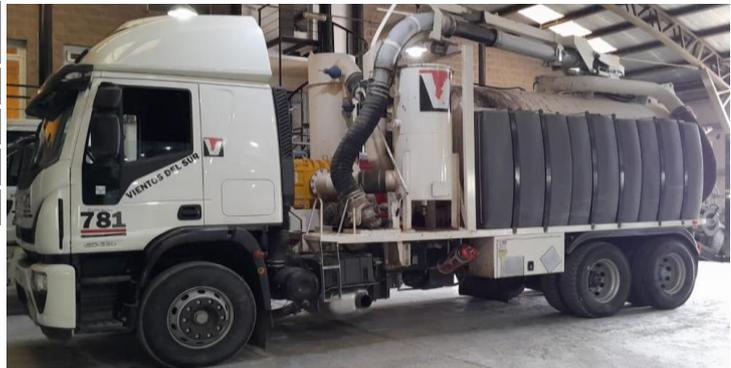
**MEDICIÓN DE ESPESORES POR ULTRASONIDO EN:**

PUNTO	CASQUETE A	CASQUETE B	S1	S2	S3	S4	ESPESOR MÍNIMO
1	6,1	6,2	6,4	6,3	6,4	6,4	6,3
2	6,2	6,1	6,4	6,4	6,3	6,2	6,2
3	6,1	6,1	6,3	6,4	6,3	6,2	6,2
4	6,3	6,1	6,3	6,4	6,4	6,2	6,2
5	6,3	6,2	6,2	6,3	6,2	6,4	6,2
6	6,3	6,2	6,3	6,3	6,3	6,3	6,3
7	6,2	6,2	6,4	6,4	6,3	6,2	6,4
8	6,2	6,1	6,2	6,5	6,4	6,3	6,2
9	6,2	6,1	6,3	6,4	6,5	6,2	6,2
