**INFORME DE I.N.D**Nº **14.345**

**EQUIPO DE VACÍO**PROCEDIMIENTO: **PO 31** CLIENTE: **VIENTOS EL SUR SRL**

PRÁCTICA DEL CLIENTE Nº PARTE: **2.940**LUGAR DE INSPECCIÓN: **BASE CLIENTE**MARCA: **FORD**MODELO: **CARGO 1722**CAPACIDAD: **9000 LTS**INTERNO: **714**DOMINIO: **PAD 280**VIGENCIA: **12 MESES**

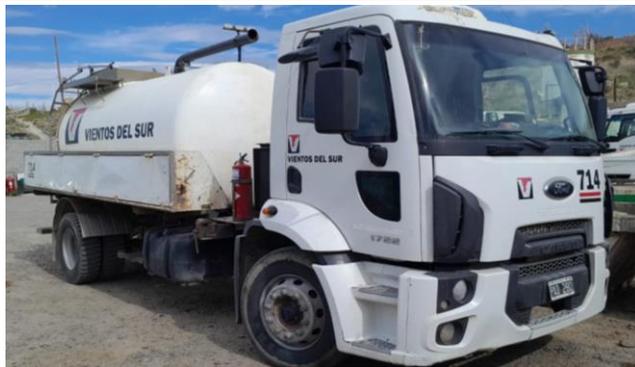
**MEDICIÓN DE ESPESORES POR ULTRASONIDO EN:**

PUNTO	CASQUETE A	CASQUETE B	S1	S2	S3	S4	ESPESOR MÍNIMO
1	6,6	6,5	6,0	6,2	6,3	6,4	6,2
2	6,3	6,4	6,2	6,4	6,3	6,3	6,2
3	6,3	6,4	6,4	6,3	6,4	6,3	6,3
4	6,4	6,1	6,1	6,3	6,2	6,6	6,1
5	6,6	6,4	6,3	6,4	6,4	6,4	6,3
6	6,4	6,3	6,3	6,4	6,4	6,4	6,3
7	6,4	6,4	6,3	6,2	6,3	6,2	6,2
8	6,2	6,2	6,4	6,3	6,4	6,2	6,2
9	6,4	6,4	6,2	6,3	6,2	6,2	6,2
