| | INFORME DE I.N.D | | | <b>Nº 14.433</b><br>HOJA 1 de 2 | | | | | | | | | | | | | | | | | | | | | | | | | | | | | | | | | | | | | | | | | | | | | | | | | | | | | | | | | |
| | ACCESORIO 2" | | | | | | | | | | | | | | | | | | | | | | | | | | | | | | | | | | | | | | | | | | | | | | | | | | | | | | | | | | | | |
| PROCEDIMIENTO: <b>PO 45</b> | <input checked="" type="checkbox"/> | CLIENTE: <b>MAG WELL SERVICES</b> | FECHA: | 05 | 10 | 2023 | | | | | | | | | | | | | | | | | | | | | | | | | | | | | | | | | | | | | | | | | | | | | | | | | | | | | | | |

## MEDICIÓN DE ESPESORES POR ULTRASONIDO (EN mm)

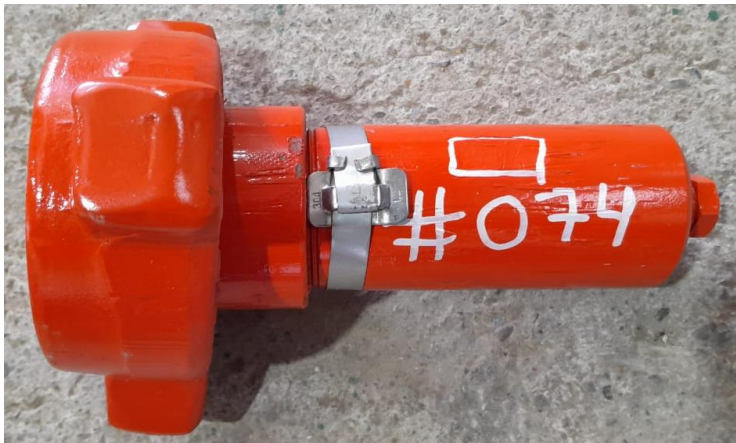
| | INFORME DE I.N.D | | | <b>Nº 14.433</b><br>HOJA 1 de 2 | | | | | | | | | | | | | | | | | | | | | | | | | | | | | | | | | | | | | | | | | | | | | | | | | | | | | | | | | |
|---|---|---|---|---|---|---|---|---|---|---|---|---|---|---|---|---|---|---|---|---|---|---|---|---|---|---|---|---|---|---|---|---|---|---|---|---|---|---|---|---|---|---|---|---|---|---|---|---|---|---|---|---|---|---|---|---|---|---|---|---|---|
| Detección de Fisuras | <input checked="" type="checkbox"/> | | | | | | | | | | | | | | | | | | | | | | | | | | | | | | | | | | | | | | | | | | | | | | | | | | | | | | | | | | | | |
| Estado de Conexión | <input checked="" type="checkbox"/> | | | | | | | | | | | | | | | | | | | | | | | | | | | | | | | | | | | | | | | | | | | | | | | | | | | | | | | | | | | | |
| Estado de Cuerpo | <input checked="" type="checkbox"/> | | | | | | | | | | | | | | | | | | | | | | | | | | | | | | | | | | | | | | | | | | | | | | | | | | | | | | | | | | | | |
| LONGITUD | 10 cm | | | | | | | | | | | | | | | | | | | | | | | | | | | | | | | | | | | | | | | | | | | | | | | | | | | | | | | | | | | | |
| Aprobación según procedimiento Nº PO 45 ASME V - B 31.3 - API 570 | | | SI | | | | | | | | | | | | | | | | | | | | | | | | | | | | | | | | | | | | | | | | | | | | | | | | | | | | | | | | | | |
