INFORME DE I.N.D

Nº 14.455

CODO 2"

PROCEDIMIENTO: **PO 45** CLIENTE: **MAG WELL SERVICES** FECHA: 05 / 10 / 2023

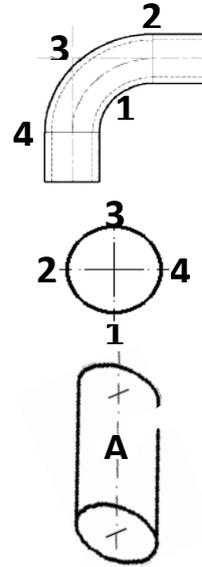
MEDICIÓN DE ESPESORES POR ULTRASONIDO (EN mm)

1	2	3	4
PLANO A	15,7	15,8	15,8	15,7
PLANO B	16,0	16,1	16,1	16,2
PLANO C	-	-	-	-
PLANO D	-	-	-	-
PLANO E	-	-	-	-
PLANO F	-	-	-	-
PLANO G	-	-	-	-
