INFORME DE I.N.D

Nº 14.461

CODO 2"

PROCEDIMIENTO: **PO 45** CLIENTE: **MAG WELL SERVICES** FECHA: 05 / 10 / 2023

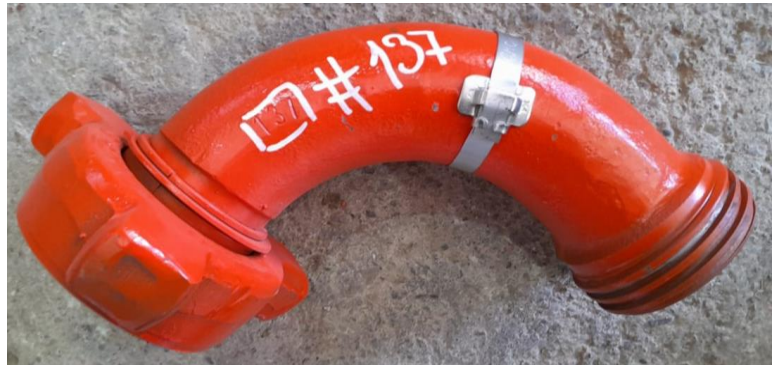
APTO	NO APTO
Detección de Fisuras	<input checked="" type="checkbox"/>	<input type="checkbox"/>
Estado de Conexión	<input checked="" type="checkbox"/>	<input type="checkbox"/>
Estado de Cuerpo	<input checked="" type="checkbox"/>	<input type="checkbox"/>
