## INFORME DE I.N.D

Nº 14.476

## TIJERA CHICKSAN 2"

MAG WELL SERVICES

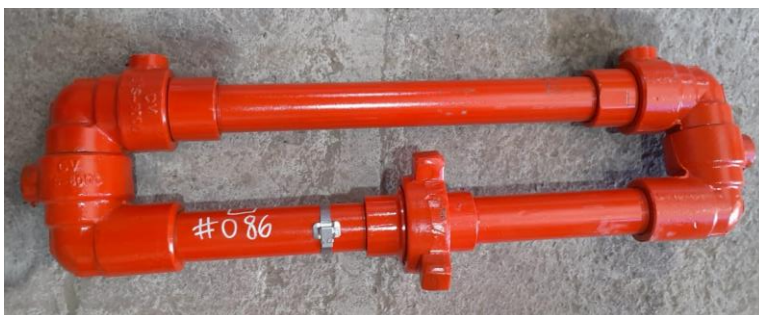
## DETALLE DE INSPECCIÓN

| | APTO | NO APTO |
|---|---|---|
| Detección de Fisuras | <input checked="" type="checkbox"/> | <input type="checkbox"/> |
| Estado de Conexión | <input checked="" type="checkbox"/> | <input type="checkbox"/> |
| Estado de Cuerpo | <input checked="" type="checkbox"/> | <input type="checkbox"/> |

Aprobación según procedimiento Nº PO 45 ASME V - B 31.3 - API 570
