| | INFORME DE I.N.D | | <b>Nº 14.477</b><br>HOJA 1 de 2 | | | | | | | | | | | | | | | | | | | | | | | | | | | | | | | | | | | | | | | | | | | | | | | | | | | | | | | | |
| | LÍNEA DE 2" | | | | | | | | | | | | | | | | | | | | | | | | | | | | | | | | | | | | | | | | | | | | | | | | | | | | | | | | | | |
| PROCEDIMIENTO: <b>PO 45</b> | <input checked="" type="checkbox"/> | CLIENTE: <b>MAG WELL SERVICES</b> | FECHA: | 06 / 10 / 2023 | | | | | | | | | | | | | | | | | | | | | | | | | | | | | | | | | | | | | | | | | | | | | | | | | | | | | | | |
| DIAMETRO: <b>2"</b> | | IDENT Nº: <b>#168</b> | VIGENCIA: | <b>12 MESES</b> | | | | | | | | | | | | | | | | | | | | | | | | | | | | | | | | | | | | | | | | | | | | | | | | | | | | | | | |

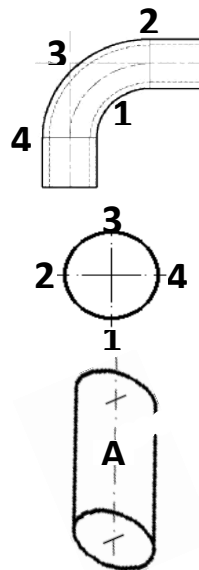
## MEDICIÓN DE ESPESORES POR ULTRASONIDO (EN mm)

| | 1 | 2 | 3 | 4 |
| PLANO A | 6,1 | 6,3 | 6,2 | 6,3 |
| PLANO B | 6,2 | 6,3 | 6,4 | 6,4 |
| PLANO C | 6,4 | 6,4 | 6,3 | 6,3 |
| PLANO D | 6,2 | 6,2 | 6,3 | 6,2 |
| PLANO E | 6,3 | 6,2 | 6,2 | 6,3 |

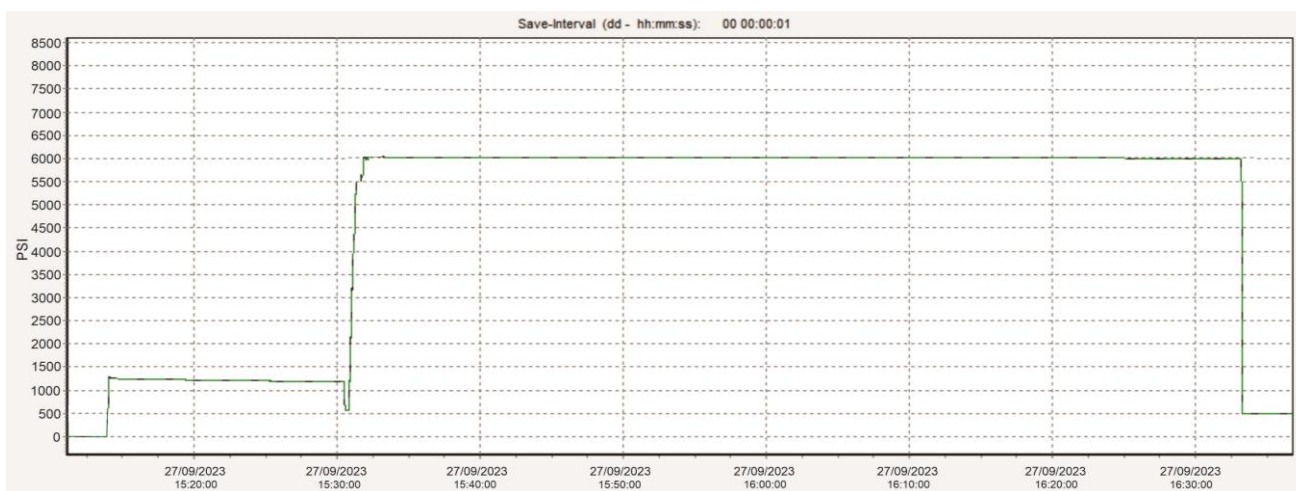
## REGISTRO ELECTRONICO PRUEBA HIDRAULICA

| | INFORME DE I.N.D | | <b>Nº 14.477</b><br>HOJA 1 de 2 | | | | | | | | | | | | | | | | | | | | | | | | | | | | | | | | | | | | | | | | | | | | | | | | | | | | | | | | |
|---|---|---|---|---|---|---|---|---|---|---|---|---|---|---|---|---|---|---|---|---|---|---|---|---|---|---|---|---|---|---|---|---|---|---|---|---|---|---|---|---|---|---|---|---|---|---|---|---|---|---|---|---|---|---|---|---|---|---|---|
| Prueba Hidráulica | Presión de Prueba | | 6000 | PSI | | | | | | | | | | | | | | | | | | | | | | | | | | | | | | | | | | | | | | | | | | | | | | | | | | | | | | | |
| | Presión de Trabajo | | 6000 | PSI | | | | | | | | | | | | | | | | | | | | | | | | | | | | | | | | | | | | | | | | | | | | | | | | | | | | | | | |
