# INFORME DE I.N.D

Nº 14.576

## ACCESORIO 3"

PROCEDIMIENTO: **PO 45**  CLIENTE: **MAG WELL SERVICES** FECHA: 09 / 10 / 2023

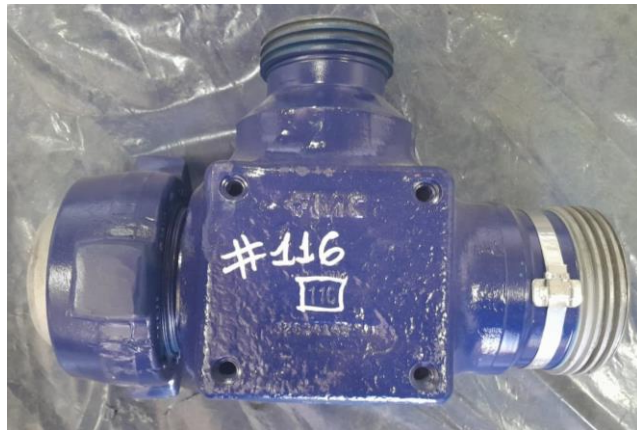
APTO	NO APTO
Detección de Fisuras	<input checked="" type="checkbox"/>	<input type="checkbox"/>
Estado de Conexión	<input checked="" type="checkbox"/>	<input type="checkbox"/>
Estado de Cuerpo	<input checked="" type="checkbox"/>	<input type="checkbox"/>

Aprobación según procedimiento Nº PO 45 ASME V - B 31.3 - API 570

**SI**

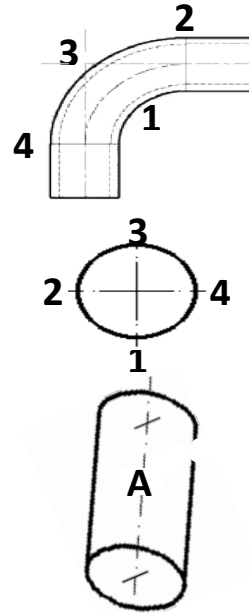
### MEDICIÓN DE ESESORES POR ULTRASONIDO (EN mm)

1	2	3	4
PLANO A	28,5	28,5	28,6	28,4
PLANO B	16,9	16,8	16,8	16,9
PLANO C	16,9	16,9	16,7	16,8
PLANO D	-	-	-	-
PLANO E	-	-	-	-
PLANO F	-	-	-	-
PLANO G	-	-	-	-

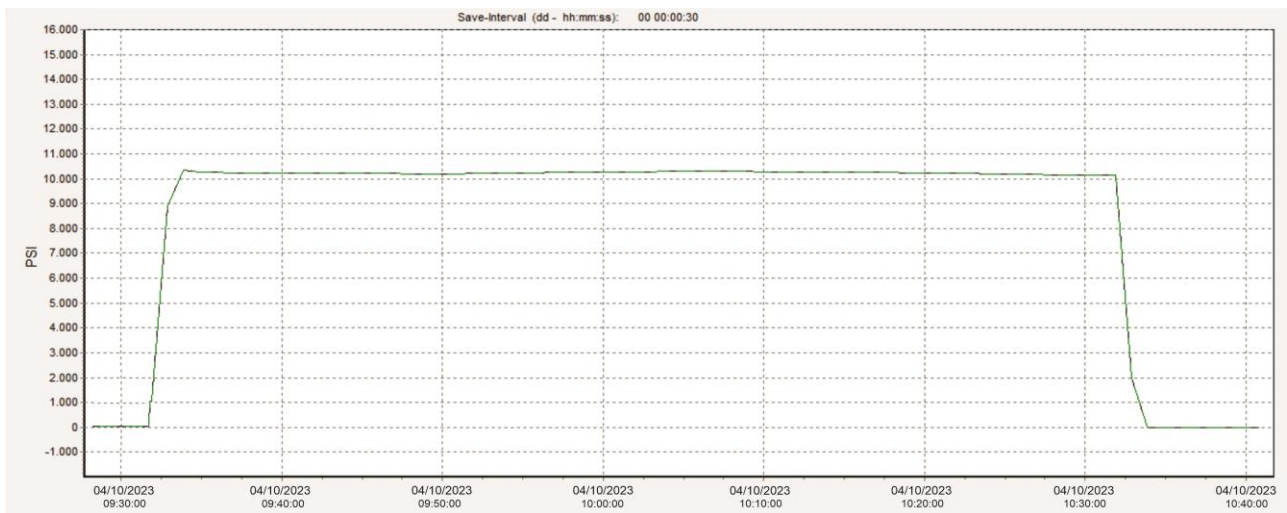
### REGISTRO ELECTRONICO PRUEBA HIDRAULICA

Inspección a metal limpio: Arenado  Limpieza Mecánica   
 Inspección con Ultrasonido: Falla  Espesor   
 Inspección por Partículas Mag.: Húmedas  Secas   
 Prueba Hidráulica: Presión de Diseño: **10000** PSI  
 Presión de Prueba: **10000** PSI  
 Presión de Trabajo: **10000** PSI  
 Condiciones de Entrega: Desarmado  Armado
