| | <b>INFORME DE I.N.D</b> | | | <b>Nº 14.583</b><br>HOJA 1 de 2 | | | | | | | | | | | | | | | | | | | | | | | | | | | | | | | | | | | | | | | | | | | | | | | | | | | | | | | | | |
| | <b>LÍNEA DE 3"</b> | | | | | | | | | | | | | | | | | | | | | | | | | | | | | | | | | | | | | | | | | | | | | | | | | | | | | | | | | | | | |
| PROCEDIMIENTO: <b>PO 45</b> | <input checked="" type="checkbox"/> | CLIENTE: <b>MAG WELL SERVICES</b> | FECHA: | 09 | 10 | 2023 | | | | | | | | | | | | | | | | | | | | | | | | | | | | | | | | | | | | | | | | | | | | | | | | | | | | | | | |
| PRÁCTICA DEL CLIENTE | <input type="checkbox"/> | Nº PARTE: <b>2.828</b> | LUGAR DE INSPECCIÓN: | <b>BASE GM END S.R.L.</b> | | | | | | | | | | | | | | | | | | | | | | | | | | | | | | | | | | | | | | | | | | | | | | | | | | | | | | | | | |

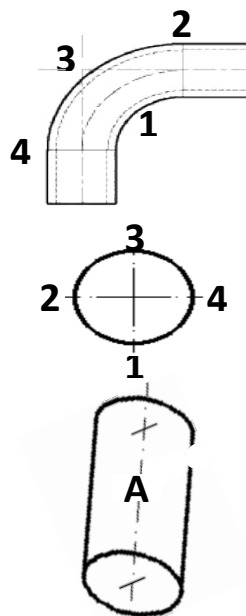
## MEDICIÓN DE ESPESORES POR ULTRASONIDO (EN mm)

| | 1 | 2 | 3 | 4 |
| PLANO A | 10,9 | 11 | 11,1 | 10,9 |
| PLANO B | 11,2 | 11,2 | 11,1 | 11,1 |
| PLANO C | 11,1 | 10,9 | 10,9 | 10,9 |
| PLANO D | 11,0 | 11,1 | 11,2 | 11,1 |
