| | <b>INFORME DE I.N.D</b> | | <b>Nº 14.600</b><br>HOJA 1 de 2 | | | | | | | | | | | | | | | | | | | | | | | | | | | | | | | | | | | | | | | | | | | | | | | | | | | | | | | | |
| | <b>LÍNEA DE 3"</b> | | | | | | | | | | | | | | | | | | | | | | | | | | | | | | | | | | | | | | | | | | | | | | | | | | | | | | | | | | |

## LÍNEA 3"

## MEDICIÓN DE ESPESORES POR ULTRASONIDO (EN mm)

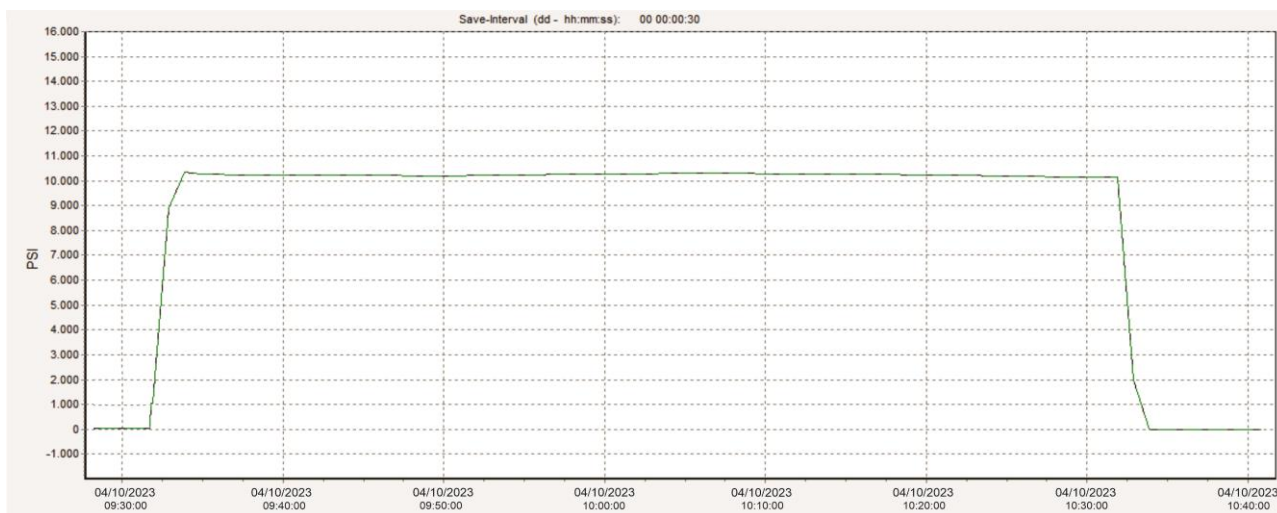
## REGISTRO ELECTRONICO PRUEBA HIDRAULICA

| | <b>INFORME DE I.N.D</b> | | <b>Nº 14.600</b><br>HOJA 1 de 2 | | | | | | | | | | | | | | | | | | | | | | | | | | | | | | | | | | | | | | | | | | | | | | | | | | | | | | | | |
|---|---|---|---|---|---|---|---|---|---|---|---|---|---|---|---|---|---|---|---|---|---|---|---|---|---|---|---|---|---|---|---|---|---|---|---|---|---|---|---|---|---|---|---|---|---|---|---|---|---|---|---|---|---|---|---|---|---|---|---|
| Prueba Hidráulica | Presión de Prueba | | 10000 | PSI | | | | | | | | | | | | | | | | | | | | | | | | | | | | | | | | | | | | | | | | | | | | | | | | | | | | | | | |
