| | INFORME DE I.N.D | | | <b>Nº 14.631</b><br>HOJA 1 de 1 | | | | | | | | | | | | | | | | | | | | | | | | | | | | | | | | | | | | | | | | | | | | | | | | | | | | | | | | | |
| | GRILLETE OMEGA | | | | | | | | | | | | | | | | | | | | | | | | | | | | | | | | | | | | | | | | | | | | | | | | | | | | | | | | | | | | |
| PROCEDIMIENTO: <b>PO 01</b> | <input checked="" type="checkbox"/> | CLIENTE: <b>MAG WELL SERVICES</b> | FECHA: | 10 | 10 | 2023 | | | | | | | | | | | | | | | | | | | | | | | | | | | | | | | | | | | | | | | | | | | | | | | | | | | | | | | |
| MARCA: <b>CM</b> | DIAMETRO: <b>Ø 1"</b> | CAPACIDAD: <b>10 TONELADAS</b> | | | | | | | | | | | | | | | | | | | | | | | | | | | | | | | | | | | | | | | | | | | | | | | | | | | | | | | | | | | |

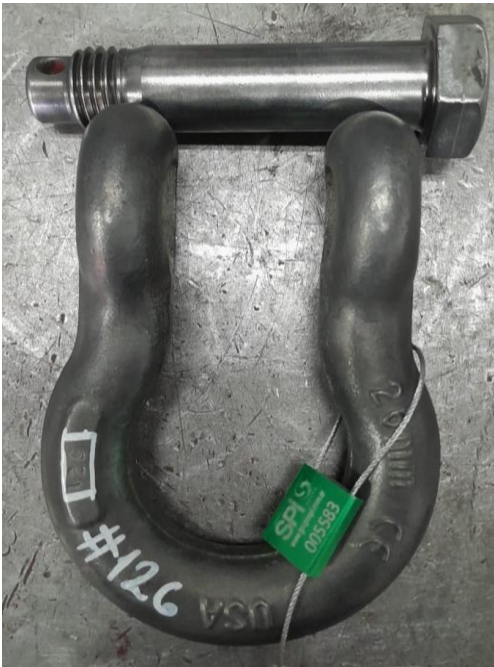
| | INFORME DE I.N.D | | | <b>Nº 14.631</b><br>HOJA 1 de 1 | | | | | | | | | | | | | | | | | | | | | | | | | | | | | | | | | | | | | | | | | | | | | | | | | | | | | | | | | |
|---|---|---|---|---|---|---|---|---|---|---|---|---|---|---|---|---|---|---|---|---|---|---|---|---|---|---|---|---|---|---|---|---|---|---|---|---|---|---|---|---|---|---|---|---|---|---|---|---|---|---|---|---|---|---|---|---|---|---|---|---|---|
| Detección de Fisuras | <input checked="" type="checkbox"/> | | | | | | | | | | | | | | | | | | | | | | | | | | | | | | | | | | | | | | | | | | | | | | | | | | | | | | | | | | | | |
| Condición de Ojal | <input checked="" type="checkbox"/> | | | | | | | | | | | | | | | | | | | | | | | | | | | | | | | | | | | | | | | | | | | | | | | | | | | | | | | | | | | | |
| Condición de Cuerpo | <input checked="" type="checkbox"/> | | | | | | | | | | | | | | | | | | | | | | | | | | | | | | | | | | | | | | | | | | | | | | | | | | | | | | | | | | | | |
| Condición de Perno | <input checked="" type="checkbox"/> | | | | | | | | | | | | | | | | | | | | | | | | | | | | | | | | | | | | | | | | | | | | | | | | | | | | | | | | | | | | |
| Aprobación según procedimiento Nº PO 01 ASTM E709 | | | SI | | | | | | | | | | | | | | | | | | | | | | | | | | | | | | | | | | | | | | | | | | | | | | | | | | | | | | | | | | |
