## INFORME DE I.N.D

Nº 14.641

## TANQUE DE AIRE

SICME S.A.

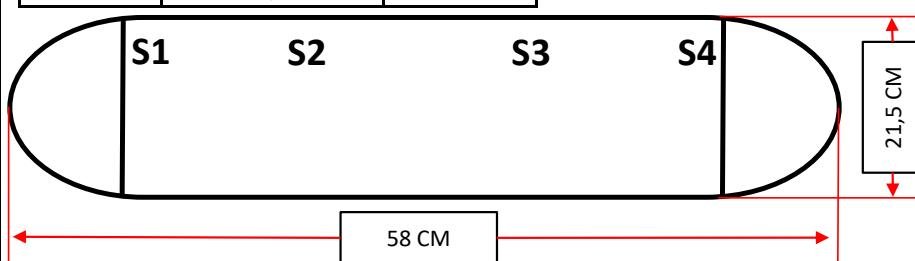
## MEDICIÓN DE ESPESORES POR ULTRASONIDO EN:

| PUNTO | CASQUETE A | CASQUETE B | S1 | S2 | S3 | S4 | ESPESOR MÍNIMO |
| 1 | 2,0 | 2,1 | 2,2 | 2,1 | 2,2 | 2,2 | 2,10 |
| 2 | 2,0 | 2,2 | 2,1 | 2,2 | 2,2 | 2,2 | 2,10 |
| 3 | 2,1 | 2,2 | 2,2 | 2,2 | 2,1 | 2,1 | 2,10 |
| 4 | 2,1 | 2,0 | 2,1 | 2,2 | 2,1 | 2,1 | 2,10 |
| 5 | 2,0 | 2,1 | 2,1 | 2,1 | 2,2 | 2,1 | 2,10 |
| 6 | 2,1 | 2,1 | 2,1 | 2,1 | 2,2 | 2,2 | 2,10 |
| 7 | 2,0 | 2,2 | 2,2 | 2,2 | 2,1 | 2,2 | 2,10 |
| 8 | 2,1 | 2,2 | 2,0 | 2,2 | 2,2 | 2,1 | 2,00 |
| 9 | 2,2 | 2,1 | | | | | |

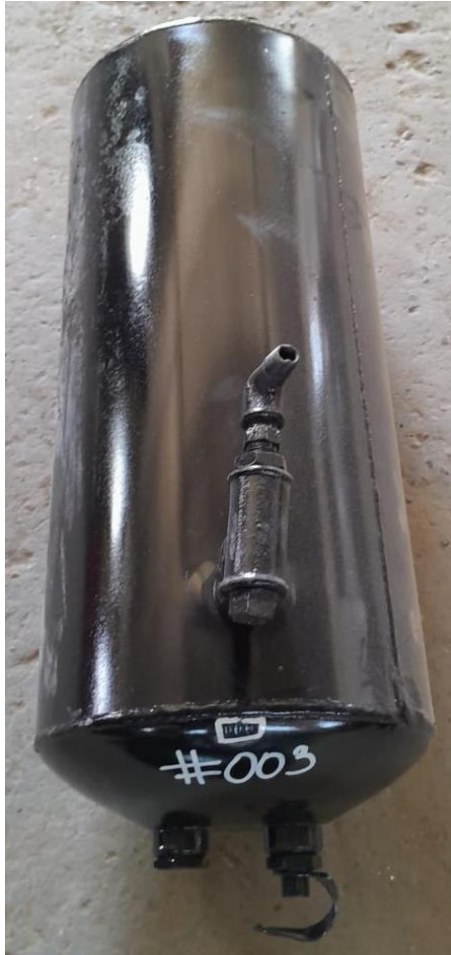
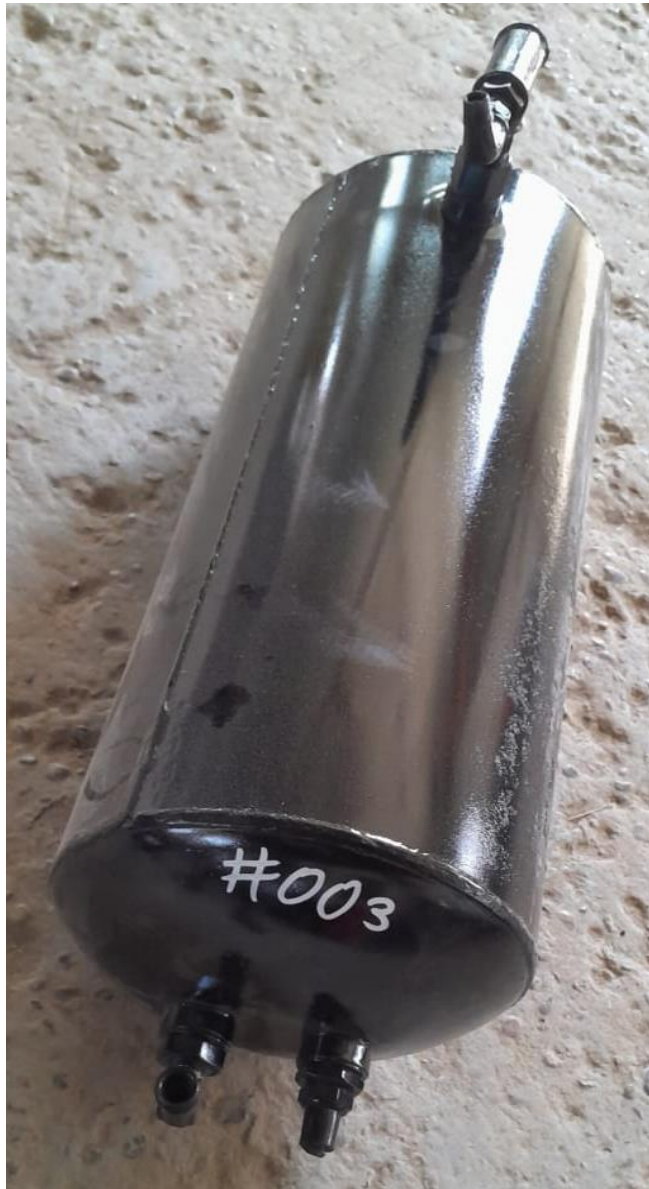
## DESCRIPCIÓN

APTO

Detección de Fisuras

☒

Medidas dentro de Tolerancia

Aprobación según procedimiento Nº PO 31 ASME VIII
