| | <b>INFORME DE I.N.D</b> | | | <b>Nº 14.657</b><br>HOJA 1 de 2 | | |
| | <b>PILETA GOLPEADOR</b> | | | | | |
| PROCEDIMIENTO: <b>PO 31</b> | <input checked="" type="checkbox"/> | CLIENTE: <b>MAG WELL SERVICES</b> | FECHA: | 05 | 10 | 2023 |
| MARCA: <b>NO POSEE</b> | | MODELO: <b>NO POSEE</b> | CAPACIDAD: | <b>46 M³</b> | | |

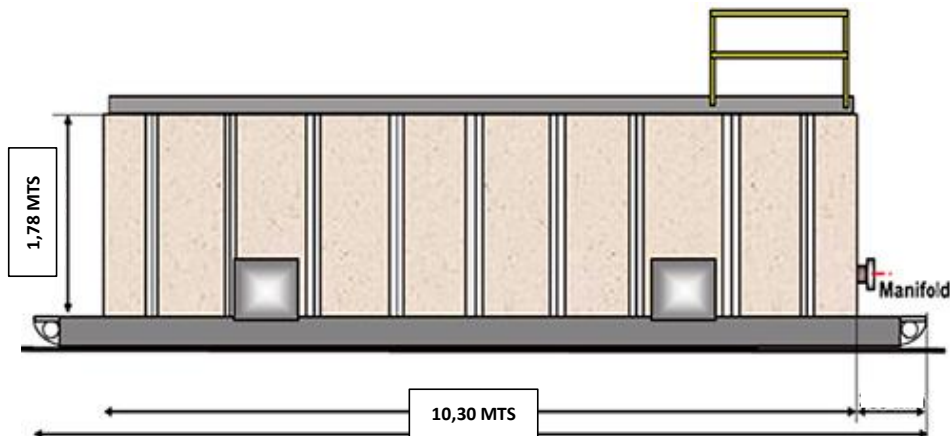
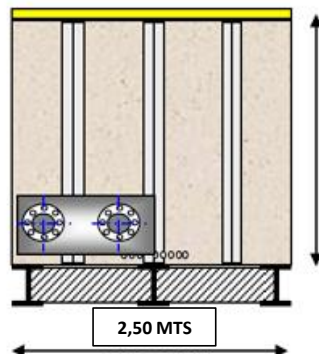
IMÁGENES ILUSTRATIVAS

| MEDICIÓN DE ESPESORES POR ULTRASONIDO: mm | | | | | | | | | | | | | |
| LATERAL A | 5 | 5 | 5 | 5,1 | 5,1 | 5,1 | 5 | 5,1 | 5,1 | 5,1 | 5,1 | 5 | 5 |
| LATERAL B | 4,9 | 4,8 | 4,8 | 4,9 | 5 | 5 | 4,9 | 5 | 4,9 | 4,9 | 4,9 | 5 | 5 |
| FRENTE | 5 | 5,1 | 5,2 | 5,1 | | | | | | | | | |
| DORSO | 5,2 | 5,1 | 5,1 | 5,1 | | | | | | | | | |
