## INFORME DE I.N.D

Nº 14.665

## CINTA DE FRENO TBOR PRINCIPAL

CLIENTE: MACRICO S.R.L.

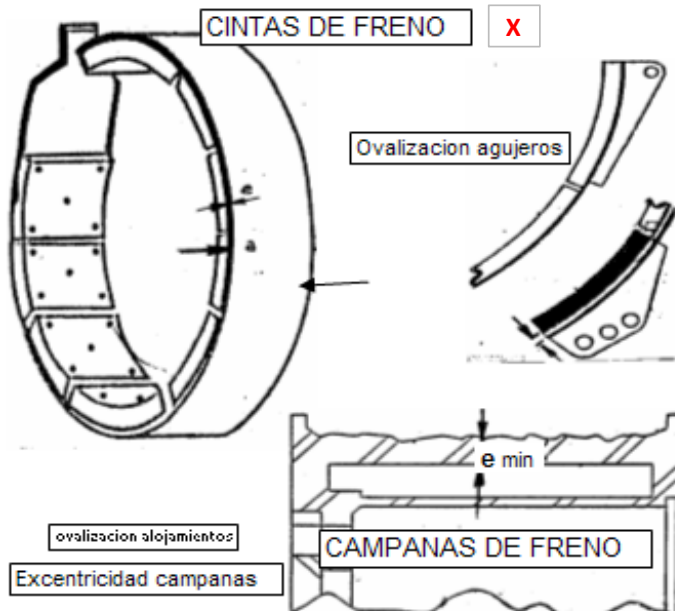
| Detección de Fisuras | <input checked="" type="checkbox"/> | <input type="checkbox"/> | |
| CINTA DE FRENO | | | |
| Ultrasonido de Areas Extremas (mm) | | | |
| CINTA #08-1 | | | |

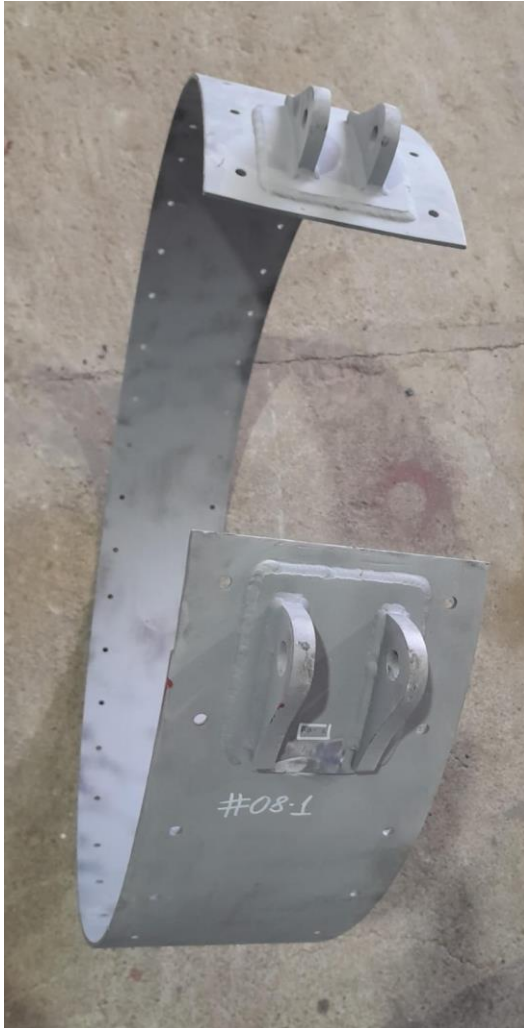
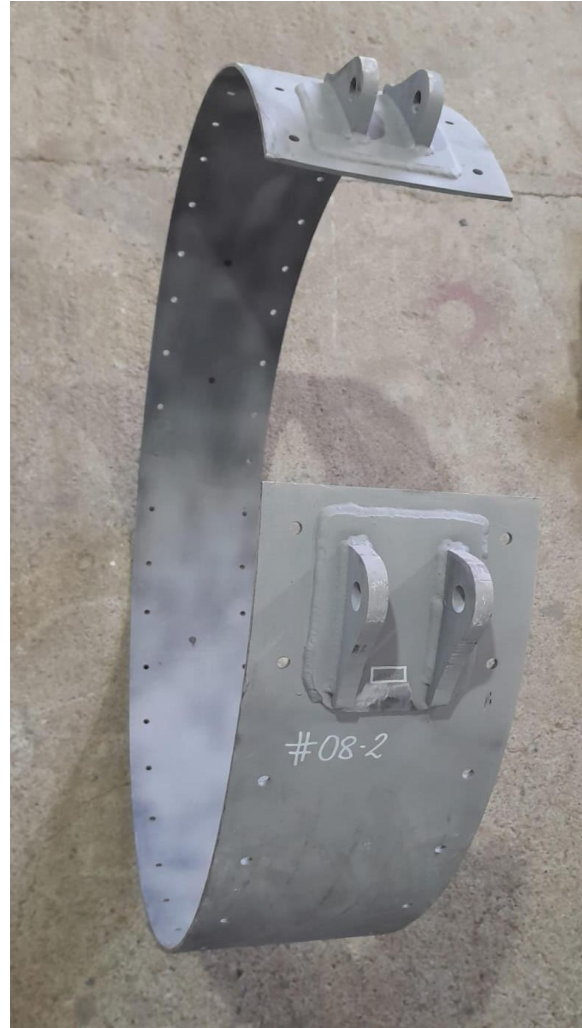
## CINTAS DE FRENO TBOR PRINCIPAL
