| | <b>INFORME DE I.N.D</b> | | <b>Nº 14.673</b><br>HOJA 1 de 1 | | | | | | | | | | | | | | | | | | | | | | | | | | | | | | | | | | | | | | | | | | | | | | | | | | | | | | | | |
| | <b>BRAZO RETENIDA</b> | | W.O. | | | | | | | | | | | | | | | | | | | | | | | | | | | | | | | | | | | | | | | | | | | | | | | | | | | | | | | | |
| PROCEDIMIENTO: <b>PO 39</b> | <input checked="" type="checkbox"/> | CLIENTE: <b>MACRICO S.R.L.</b> | FECHA: | <div style="display: flex; justify-content: space-between; width: 100px;"> <div>23</div> <div>11</div> <div>2023</div> </div> | | | | | | | | | | | | | | | | | | | | | | | | | | | | | | | | | | | | | | | | | | | | | | | | | | | | | | | |
| Nº PARTE: <b>2864</b> | IDENT Nº: <b>#01-10 / #01-10-1</b> | VIGENCIA: | <b>6 MESES</b> | | | | | | | | | | | | | | | | | | | | | | | | | | | | | | | | | | | | | | | | | | | | | | | | | | | | | | | | |

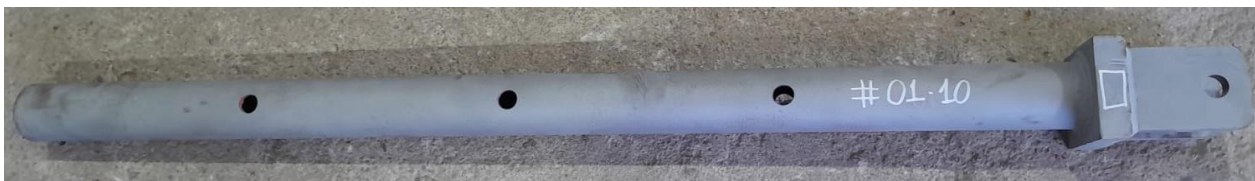
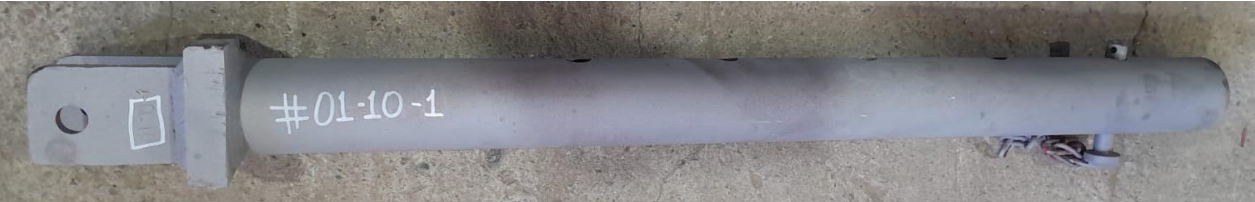
| | <b>INFORME DE I.N.D</b> | | <b>Nº 14.673</b><br>HOJA 1 de 1 | | | | | | | | | | | | | | | | | | | | | | | | | | | | | | | | | | | | | | | | | | | | | | | | | | | | | | | | |
|---|---|---|---|---|---|---|---|---|---|---|---|---|---|---|---|---|---|---|---|---|---|---|---|---|---|---|---|---|---|---|---|---|---|---|---|---|---|---|---|---|---|---|---|---|---|---|---|---|---|---|---|---|---|---|---|---|---|---|---|
| <table border="1" style="width:100%; border-collapse: collapse;"> <thead> <tr> <th></th> <th style="width: 40px;">APTO</th> <th style="width: 40px;">NO APTO</th> </tr> </thead> <tbody> <tr> <td>Detección de Fisuras</td> <td style="text-align: center;">X</td> <td></td> </tr> <tr> <td>Perno</td> <td style="text-align: center;">X</td> <td></td> </tr> <tr> <td>Ojal</td> <td style="text-align: center;">X</td> <td></td> </tr> <tr> <td>Cuerpo Cilíndrico - Estructural</td> <td style="text-align: center;">X</td> <td></td> </tr> <tr> <td>Seguro de Perno</td> <td style="text-align: center;">X</td> <td></td> </tr> </tbody> </table> | | | | | | APTO | NO APTO | Detección de Fisuras | X | | Perno | X | | Ojal | X | | Cuerpo Cilíndrico - Estructural | X | | Seguro de Perno | X | | | | | | | | | | | | | | | | | | | | | | | | | | | | | | | | | | | | | | |
| Aprobación según procedimiento Nº PO 39 API 8 A, B | | SI | | | | | | | | | | | | | | | | | | | | | | | | | | | | | | | | | | | | | | | | | | | | | | | | | | | | | | | | | |
