| | | <b>INFORME DE I.N.D</b> | | | <b>Nº 14.734</b><br>HOJA 1 de 2 | | | | | | | | | | | | | | | | | | | | | | | | | | | | | | | | | | | | | | | | | | | | | | | | | | | | | | | |
| | | <b>GANCHO DE VARILLA</b> | | | | | | | | | | | | | | | | | | | | | | | | | | | | | | | | | | | | | | | | | | | | | | | | | | | | | | | | | | |
| PROCEDIMIENTO: <b>PO 19</b> | | CLIENTE: <b>MACRICO S.R.L.</b> | | FECHA: <b>07 / 12 / 2023</b> | | | | | | | | | | | | | | | | | | | | | | | | | | | | | | | | | | | | | | | | | | | | | | | | | | | | | | | | |
| MARCA: <b>OBBANON</b> | | MODELO: <b>N/A</b> | | CAPACIDAD: <b>25 TON</b> | | | | | | | | | | | | | | | | | | | | | | | | | | | | | | | | | | | | | | | | | | | | | | | | | | | | | | | | |

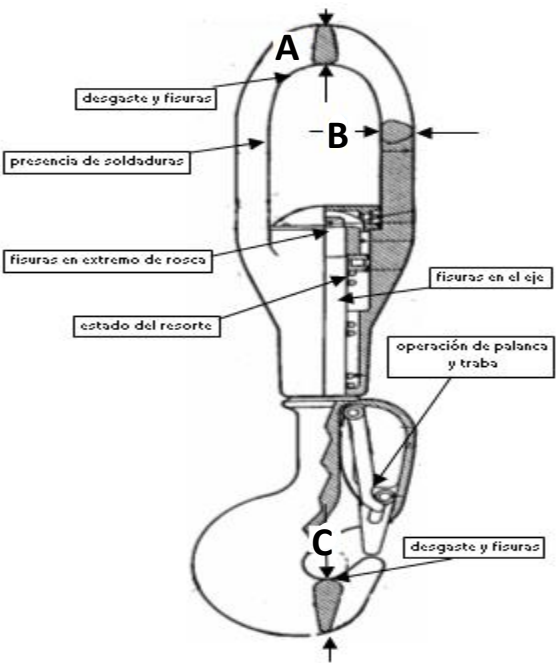
| | | <b>INFORME DE I.N.D</b> | | | <b>Nº 14.734</b><br>HOJA 1 de 2 | | | | | | | | | | | | | | | | | | | | | | | | | | | | | | | | | | | | | | | | | | | | | | | | | | | | | | | |
|---|---|---|---|---|---|---|---|---|---|---|---|---|---|---|---|---|---|---|---|---|---|---|---|---|---|---|---|---|---|---|---|---|---|---|---|---|---|---|---|---|---|---|---|---|---|---|---|---|---|---|---|---|---|---|---|---|---|---|---|---|
| <table border="1" style="width: 100%; border-collapse: collapse;"> <thead> <tr> <th>COTA</th> <th>MEDIDA</th> </tr> </thead> <tbody> <tr> <td>A</td> <td>43,2mm</td> </tr> <tr> <td>B</td> <td>28,5mm</td> </tr> <tr> <td>C</td> <td>58,5mm</td> </tr> </tbody> </table> | | | | | | COTA | MEDIDA | A | 43,2mm | B | 28,5mm | C | 58,5mm | | | | | | | | | | | | | | | | | | | | | | | | | | | | | | | | | | | | | | | | | | | | | | | |
| COTA | MEDIDA | | | | | | | | | | | | | | | | | | | | | | | | | | | | | | | | | | | | | | | | | | | | | | | | | | | | | | | | | | | |
| A | 43,2mm | | | | | | | | | | | | | | | | | | | | | | | | | | | | | | | | | | | | | | | | | | | | | | | | | | | | | | | | | | | |
| B | 28,5mm | | | | | | | | | | | | | | | | | | | | | | | | | | | | | | | | | | | | | | | | | | | | | | | | | | | | | | | | | | | |
| C | 58,5mm | | | | | | | | | | | | | | | | | | | | | | | | | | | | | | | | | | | | | | | | | | | | | | | | | | | | | | | | | | | |
