| | INFORME DE I.N.D | | <b>Nº 14.772</b><br>Hoja 1 de 1 | | | | | | | | | | | | | | | | | | | | | | | | | | | | | | | | | | | | | | | | | | | | | | | | | | | | | | | | |
| | CADENA | | | | | | | | | | | | | | | | | | | | | | | | | | | | | | | | | | | | | | | | | | | | | | | | | | | | | | | | | | |
| PROCEDIMIENTO: <b>PO 01</b> | <input checked="" type="checkbox"/> | CLIENTE: <b>TRANSPORTE JMB</b> | FECHA: | <div style="display: flex; justify-content: space-around;"> <div>19</div> <div>12</div> <div>2023</div> </div> | | | | | | | | | | | | | | | | | | | | | | | | | | | | | | | | | | | | | | | | | | | | | | | | | | | | | | | |
| MARCA: <b>KINEDYNE</b> | DIÁMETRO: <b>3/8"</b> | LONGITUD: <b>6 MTS</b> | | | | | | | | | | | | | | | | | | | | | | | | | | | | | | | | | | | | | | | | | | | | | | | | | | | | | | | | | |

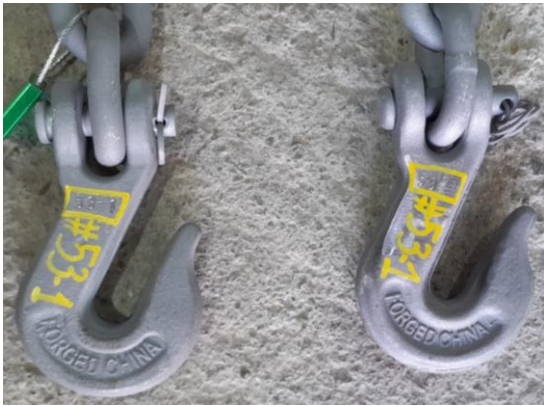
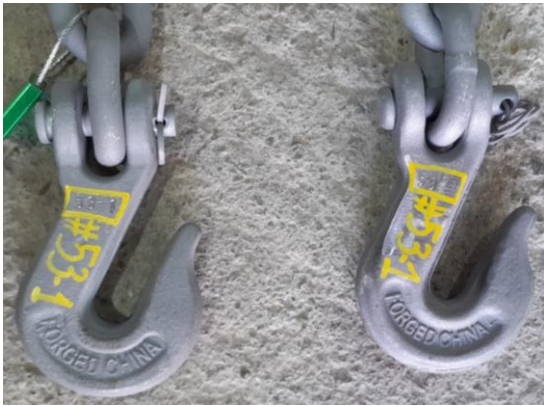
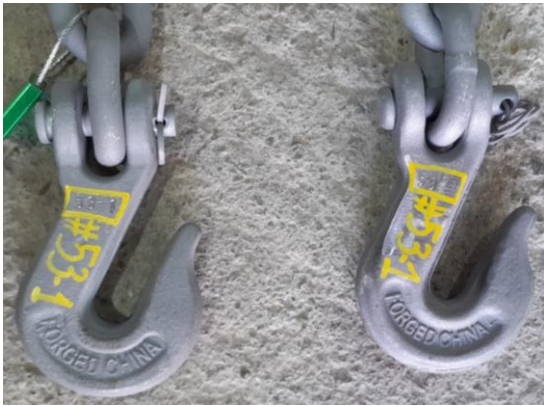
| | INFORME DE I.N.D | | <b>Nº 14.772</b><br>Hoja 1 de 1 | | | | | | | | | | | | | | | | | | | | | | | | | | | | | | | | | | | | | | | | | | | | | | | | | | | | | | | | |
|---|---|---|---|---|---|---|---|---|---|---|---|---|---|---|---|---|---|---|---|---|---|---|---|---|---|---|---|---|---|---|---|---|---|---|---|---|---|---|---|---|---|---|---|---|---|---|---|---|---|---|---|---|---|---|---|---|---|---|---|
| Detección de Fisuras | <input checked="" type="checkbox"/> | <input type="checkbox"/> | | | | | | | | | | | | | | | | | | | | | | | | | | | | | | | | | | | | | | | | | | | | | | | | | | | | | | | | | |
| Estado del Gancho | <input checked="" type="checkbox"/> | <input type="checkbox"/> | | | | | | | | | | | | | | | | | | | | | | | | | | | | | | | | | | | | | | | | | | | | | | | | | | | | | | | | | |
| Estado del Eslabon | <input checked="" type="checkbox"/> | <input type="checkbox"/> | | | | | | | | | | | | | | | | | | | | | | | | | | | | | | | | | | | | | | | | | | | | | | | | | | | | | | | | | |
| Estado de Perno de Gancho | <input checked="" type="checkbox"/> | <input type="checkbox"/> | | | | | | | | | | | | | | | | | | | | | | | | | | | | | | | | | | | | | | | | | | | | | | | | | | | | | | | | | |
| Aprobación según procedimiento Nº PO 01 ASTM E709 | | | SI | | | | | | | | | | | | | | | | | | | | | | | | | | | | | | | | | | | | | | | | | | | | | | | | | | | | | | | | |

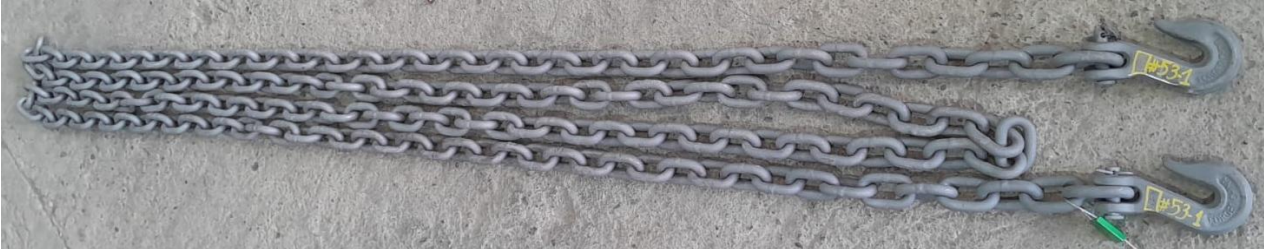
| | INFORME DE I.N.D | | <b>Nº 14.772</b><br>Hoja 1 de 1 | | | | | | | | | | | | | | | | | | | | | | | | | | | | | | | | | | | | | | | | | | | | | | | | | | | | | | | | |
|---|---|---|---|---|---|---|---|---|---|---|---|---|---|---|---|---|---|---|---|---|---|---|---|---|---|---|---|---|---|---|---|---|---|---|---|---|---|---|---|---|---|---|---|---|---|---|---|---|---|---|---|---|---|---|---|---|---|---|---|
| <table style="width: 100%; border-collapse: collapse;"> <tr> <td style="width: 30%;"></td> <td style="width: 10%; text-align: center;">APTO</td> <td style="width: 10%; text-align: center;">NO APTO</td> <td style="width: 50%;"></td> </tr> <tr> <td>Detección de Fisuras</td> <td style="text-align: center;"><input checked="" type="checkbox"/></td> <td style="text-align: center;"><input type="checkbox"/></td> <td rowspan="4" style="text-align: center;"> </td> </tr> <tr> <td>Estado del Gancho</td> <td style="text-align: center;"><input checked="" type="checkbox"/></td> <td style="text-align: center;"><input type="checkbox"/></td> </tr> <tr> <td>Estado del Eslabon</td> <td style="text-align: center;"><input checked="" type="checkbox"/></td> <td style="text-align: center;"><input type="checkbox"/></td> </tr> <tr> <td>Estado de Perno de Gancho</td> <td style="text-align: center;"><input checked="" type="checkbox"/></td> <td style="text-align: center;"><input type="checkbox"/></td> </tr> </table> <div style="display: flex; justify-content: space-around; margin-top: 10px;"> </div> | | | | | | APTO | NO APTO | | Detección de Fisuras | <input checked="" type="checkbox"/> | <input type="checkbox"/> | | Estado del Gancho | <input checked="" type="checkbox"/> | <input type="checkbox"/> | Estado del Eslabon | <input checked="" type="checkbox"/> | <input type="checkbox"/> | Estado de Perno de Gancho | <input checked="" type="checkbox"/> | <input type="checkbox"/> | | | | | | | | | | | | | | | | | | | | | | | | | | | | | | | | | | | | | | |
