## INFORME DE I.N.D

## EQUIPO DE VACÍO

CLIENTE: VIENTOS EL SUR SRL

MARCA: IVECO

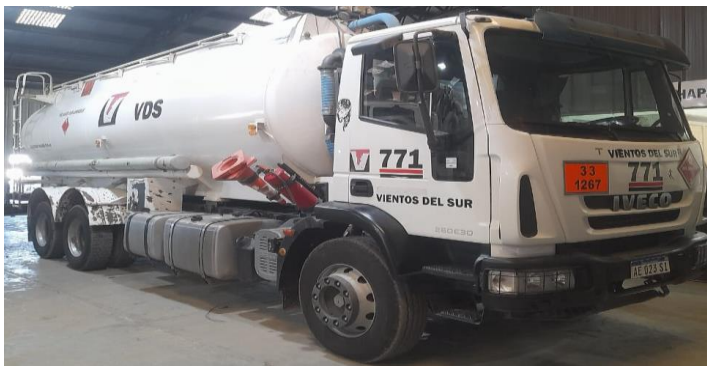
## MEDICIÓN DE ESPESORES POR ULTRASONIDO EN:

| PUNTO | CASQUETE A | CASQUETE B | S1 | S2 | S3 | S4 | ESPESOR MÍNIMO |
| 1 | 6,6 | 6,7 | 7,0 | 6,9 | 6,8 | 6,9 | 6,6 |
| 2 | 6,6 | 6,7 | 6,9 | 6,8 | 6,8 | 6,9 | 6,6 |
| 3 | 6,6 | 6,7 | 6,8 | 6,9 | 6,7 | 6,8 | 6,6 |
| 4 | 6,7 | 6,7 | 7,0 | 6,8 | 6,7 | 6,8 | 6,7 |
| 5 | 6,8 | 6,6 | 7,0 | 6,8 | 6,9 | 6,8 | 6,6 |
| 6 | 6,8 | 6,6 | 6,9 | 6,9 | 6,9 | 6,9 | 6,6 |
| 7 | 6,7 | 6,7 | 6,8 | 6,8 | 6,7 | 6,9 | 6,7 |
| 8 | 6,6 | 6,7 | 6,8 | 6,9 | 6,8 | 6,7 | 6,6 |
| 9 | 6,7 | 6,6 | 6,7 | 6,9 | 6,7 | 6,7 | 6,6 |

Aprobación según procedimiento Nº PO 31 ASME VIII
