| | INFORME DE I.N.D | | | <b>Nº 14.849</b><br>HOJA 1 de 1 | | | | | | | | | | | | |
| | GRILLETE OMEGA | | | | | | | | | | | | | | | |
| MARCA: <b>CROSBY</b> | | DIAMETRO: <b>Ø 1/2"</b> | CAPACIDAD: <b>2 TONELADAS</b> | | | | | | | | | | | | | |
| Nº PARTE: <b>2992</b> | | IDENT Nº: <b>#92-2</b> | VIGENCIA: <b>12 MESES</b> | | | | | | | | | | | | | |

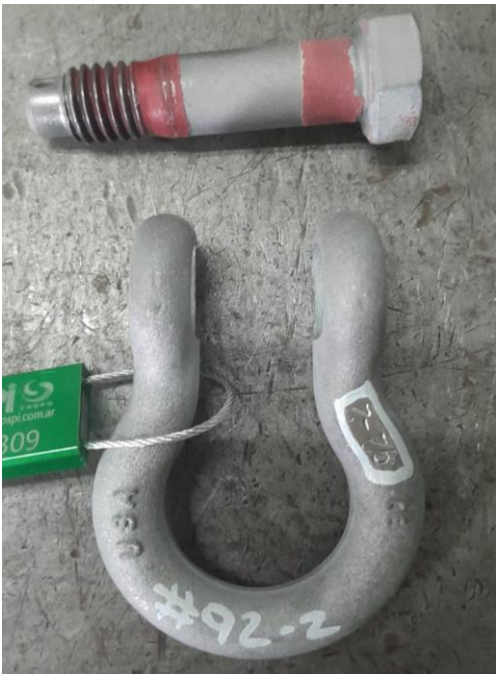
| <table border="1" style="width: 100%; font-size: x-small;"> <tr> <td style="width: 100px;">Detección de Fisuras</td> <td style="text-align: center;">X</td> <td></td> </tr> <tr> <td>Condición de Ojal</td> <td style="text-align: center;">X</td> <td></td> </tr> <tr> <td>Condición de Cuerpo</td> <td style="text-align: center;">X</td> <td></td> </tr> <tr> <td>Condición de Perno</td> <td style="text-align: center;">X</td> <td></td> </tr> </table> | | Detección de Fisuras | X | | Condición de Ojal | X | | Condición de Cuerpo | X | | Condición de Perno | X | | | | |
| Aprobación según procedimiento Nº PO 01 ASTM E709 | | | SI | | | | | | | | | | | | | |
