| | INFORME DE I.N.D | | | <b>Nº 14.861</b><br>HOJA 1 de 1 | |
| | GRILLETE RECTO | | | | |
| MARCA: <b>CROSBY</b> | | DIAMETRO: <b>Ø 1"</b> | CAPACIDAD: <b>8 ½ TONELADAS</b> | | |
| Nº PARTE: <b>2992</b> | | IDENT Nº: <b>#92-14</b> | VIGENCIA: <b>12 MESES</b> | | |

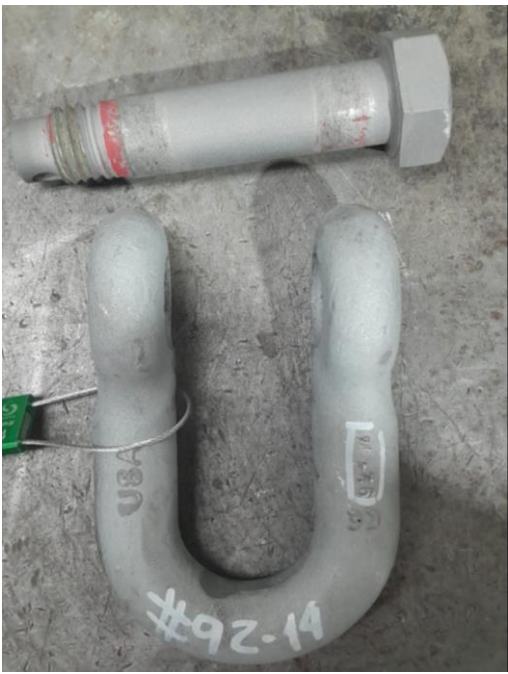
| Detección de Fisuras | | X | <input type="checkbox"/> | | |
| Condición de Ojal | | X | <input type="checkbox"/> | | |
| Condición de Cuerpo | | X | <input type="checkbox"/> | | |
| Condición de Perno | | X | <input type="checkbox"/> | | |
| Aprobación según procedimiento Nº PO 01 ASTM E709 | | | SI | | |
