| | INFORME DE I.N.D | | <b>Nº 14.873</b><br>HOJA 1 de 1 | | | | | | | | | | | | | | | | | | | | | | | | | | | | | | | | | | | | | | | | | | | | | | | | | | | | | | | | |
| | SEMIREMOLQUE | | | | | | | | | | | | | | | | | | | | | | | | | | | | | | | | | | | | | | | | | | | | | | | | | | | | | | | | | | |

| | PERNO DE ENGANCHE | | | HOJA 2 de 2 | | |

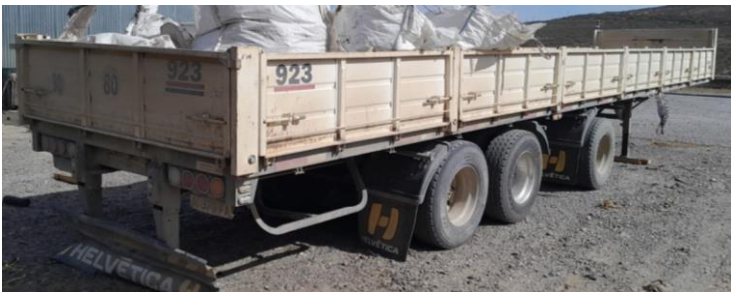
| | INFORME DE I.N.D | | <b>Nº 14.873</b><br>HOJA 1 de 1 | | | | | | | | | | | | | | | | | | | | | | | | | | | | | | | | | | | | | | | | | | | | | | | | | | | | | | | | |
|---|---|---|---|---|---|---|---|---|---|---|---|---|---|---|---|---|---|---|---|---|---|---|---|---|---|---|---|---|---|---|---|---|---|---|---|---|---|---|---|---|---|---|---|---|---|---|---|---|---|---|---|---|---|---|---|---|---|---|---|
| <table border="1" style="width: 100%;"> <thead> <tr> <th style="width: 70%;">DESCRIPCIÓN</th> <th style="width: 15%;">APTO</th> <th style="width: 15%;">NO APTO</th> </tr> </thead> <tbody> <tr> <td>Detección de Fisuras</td> <td style="text-align: center;">X</td> <td></td> </tr> <tr> <td>Estado de Cuerpo</td> <td style="text-align: center;">X</td> <td></td> </tr> <tr> <td>Estado de Mesa</td> <td style="text-align: center;">X</td> <td></td> </tr> <tr> <td>Estado de Perno rey</td> <td style="text-align: center;">X</td> <td></td> </tr> </tbody> </table> | | | DESCRIPCIÓN | APTO | NO APTO | Detección de Fisuras | X | | Estado de Cuerpo | X | | Estado de Mesa | X | | Estado de Perno rey | X | | | | | | | | | | | | | | | | | | | | | | | | | | | | | | | | | | | | | | | | | | | |

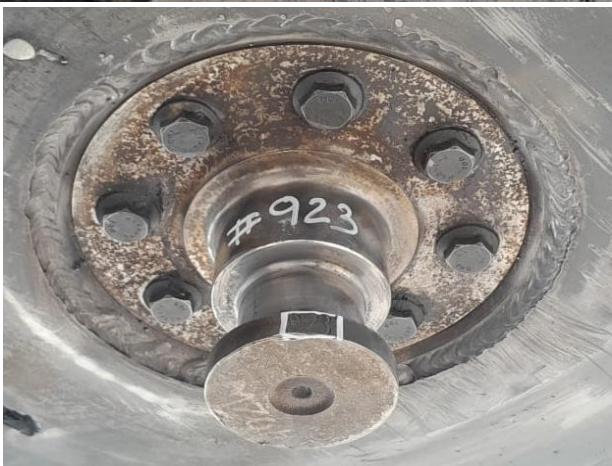
| | INFORME DE I.N.D | | <b>Nº 14.873</b><br>HOJA 1 de 1 | | | | | | | | | | | | | | | | | | | | | | | | | | | | | | | | | | | | | | | | | | | | | | | | | | | | | | | | |
|---|---|---|---|---|---|---|---|---|---|---|---|---|---|---|---|---|---|---|---|---|---|---|---|---|---|---|---|---|---|---|---|---|---|---|---|---|---|---|---|---|---|---|---|---|---|---|---|---|---|---|---|---|---|---|---|---|---|---|---|
| <table style="width: 100%;"> <tr> <td style="width: 20%;">MARCA</td> <td style="border: 1px solid black;">JOST</td> </tr> <tr> <td>CAPACIDAD</td> <td style="border: 1px solid black;">65 TON</td> </tr> <tr> <td>Nº IDENT.</td> <td style="border: 1px solid black;">#923</td> </tr> <tr> <td>DIÁMETRO</td> <td style="border: 1px solid black;">Ø 49,8 mm</td> </tr> <tr> <td>APROBADO</td> <td> SI <input checked="" type="checkbox"/> NO <input type="checkbox"/> </td> </tr> </table> | | | MARCA | JOST | CAPACIDAD | 65 TON | Nº IDENT. | #923 | DIÁMETRO | Ø 49,8 mm | APROBADO | SI <input checked="" type="checkbox"/> NO <input type="checkbox"/> | | | | | | | | | | | | | | | | | | | | | | | | | | | | | | | | | | | | | | | | | | | | | | | |
| APROBADO | SI <input checked="" type="checkbox"/> NO <input type="checkbox"/> | | | | | | | | | | | | | | | | | | | | | | | | | | | | | | | | | | | | | | | | | | | | | | | | | | | | | | | | | | |
| Aprobación según procedimiento Nº PO 34 ASME V | | | SI | | | | | | | | | | | | | | | | | | | | | | | | | | | | | | | | | | | | | | | | | | | | | | | | | | | | | | | | |
