INFORME DE I.N.D

Nº 14.887

GRILLETE OMEGA

PROCEDIMIENTO: **PO 01** CLIENTE: **TRANSPORTE JMB** FECHA: **07** **02** **2024**

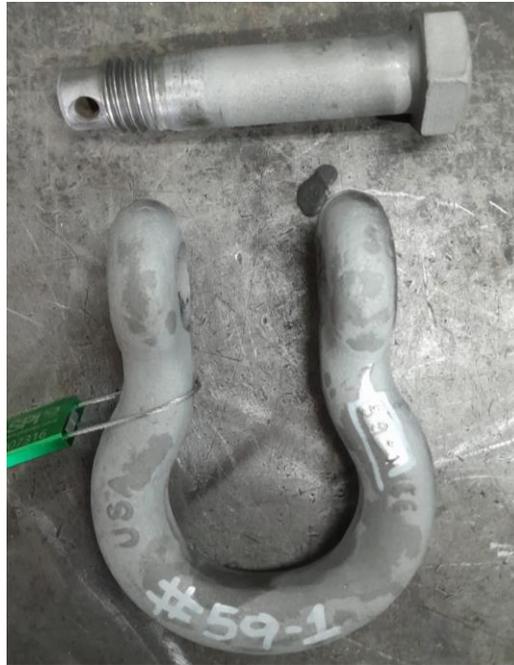
APTO	NO APTO
Detección de Fisuras	<input checked="" type="checkbox"/>	<input type="checkbox"/>
Condición de Ojal	<input checked="" type="checkbox"/>	<input type="checkbox"/>
Condición de Cuerpo	<input checked="" type="checkbox"/>	<input type="checkbox"/>
Condición de Perno	<input checked="" type="checkbox"/>	<input type="checkbox"/>

Aprobación según procedimiento Nº PO 01 ASTM E709 **SI**
