| | <b>INFORME DE I.N.D</b> | | Nº <b>14.892</b> | |
| | <b>TANQUE DE AIRE</b> | | HOJA 1 de 2 | |
| PROCEDIMIENTO: <b>PO 31</b> | <input checked="" type="checkbox"/> | CLIENTE: <b>SICME S.A.</b> | FECHA: | 07 / 02 / 2024 |

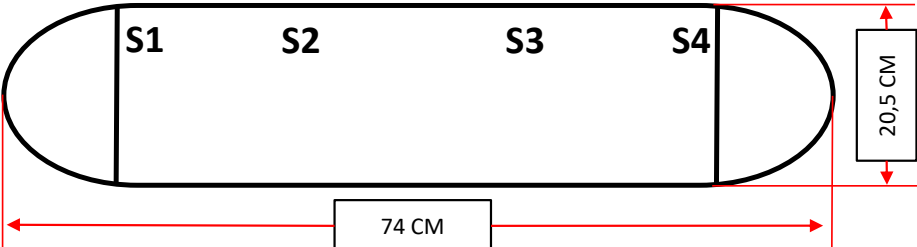
| MEDICIÓN DE ESPESORES POR ULTRASONIDO EN: | | | | | | | |
| PUNTO | CASQUETE A | CASQUETE B | S1 | S2 | S3 | S4 | ESPESOR MÍNIMO |
| 1 | 8,9 | 9,2 | 6,4 | 6,4 | 6,6 | 6,7 | 6,40 |
| 2 | 9,1 | 9,3 | 6,5 | 6,6 | 6,7 | 6,8 | 6,50 |
| 3 | 8,8 | 9,2 | 6,6 | 6,6 | 6,6 | 6,8 | 6,60 |
| 4 | 9,3 | 8,8 | 6,5 | 6,7 | 6,8 | 6,6 | 6,50 |
| 5 | 9,1 | 8,9 | 6,5 | 6,5 | 6,6 | 6,7 | 6,50 |
| 6 | 9,1 | 8,9 | 6,7 | 6,5 | 6,8 | 6,7 | 6,50 |
| 7 | 8,9 | 8,8 | 6,6 | 6,4 | 6,6 | 6,8 | 6,40 |
| 8 | 8,9 | 9,1 | 6,5 | 6,4 | 6,7 | 6,8 | 6,40 |
| 9 | 9,1 | 9,2 | | | | | |

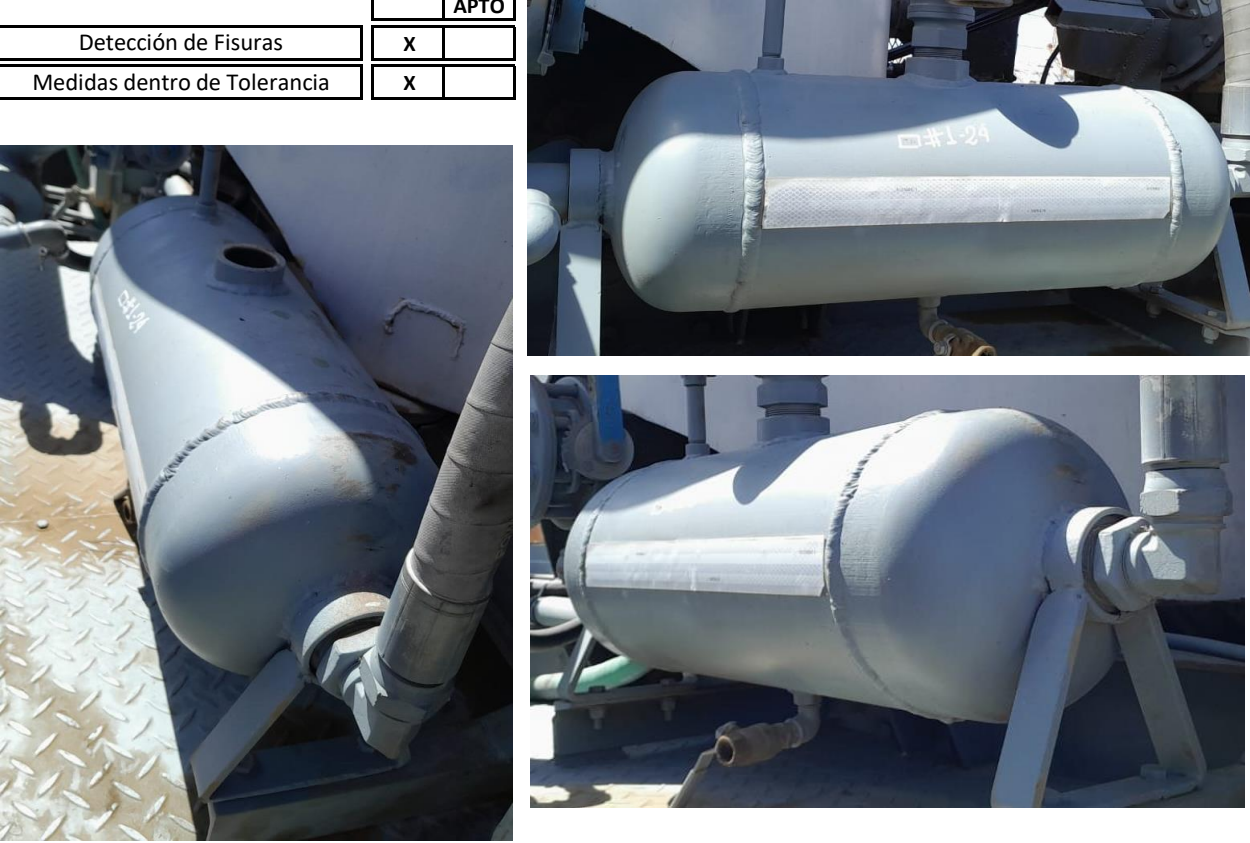
| <b>DESCRIPCIÓN</b> | <b>APTO</b> | <b>NO APTO</b> | | | | |
| Detección de Fisuras | <input checked="" type="checkbox"/> | <input type="checkbox"/> | | | | |
| Medidas dentro de Tolerancia | <input checked="" type="checkbox"/> | <input type="checkbox"/> | | | | |
| <div style="border: 1px solid black; padding: 5px; margin-top: 20px;"> Aprobación según procedimiento Nº PO 31 ASME VIII </div> | | | | | | |
