| | INFORME DE I.N.D | | | Nº 15.025<br>1 de 1 | | |
| | CABALLETE | | | | | |
| PROCEDIMIENTO: PO 01 | <input checked="" type="checkbox"/> | CLIENTE: CAM SRL | FECHA: | 08 | 03 | 2024 |
| PARTE Nº: | 3058 | VIGENCIA: | 12 MESES | IDENT N°: | #187 | |

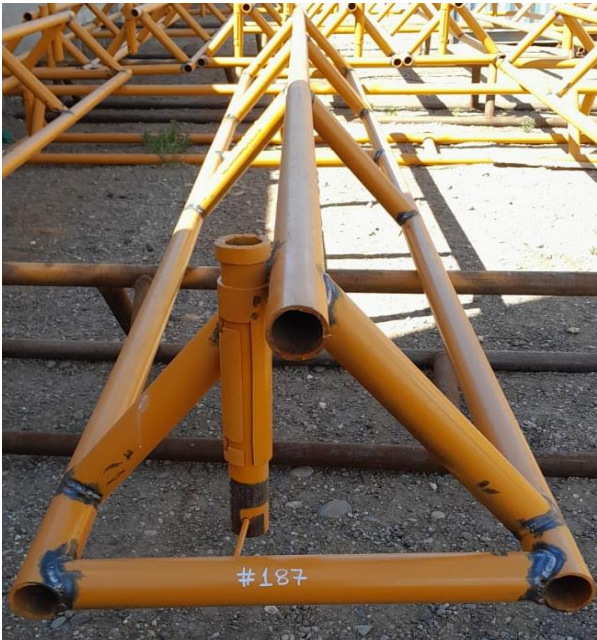
| DETECCION DE FISURA | | <input checked="" type="checkbox"/> | <input type="checkbox"/> | | | |
| ESTADO DE CUERPO | | <input checked="" type="checkbox"/> | <input type="checkbox"/> | | | |
| LARGO 6MTS | | | | | | |
| ALTO 50CM | | | | | | |
| Aprobación según procedimiento Nº PO 01 ASTM E709 | | | SI | | | |
