INFORME DE I.N.D

Nº 15.060

MANGUEROTE

PROCEDIMIENTO: **PO 45** CLIENTE: **CAM SRL** FECHA: **06 03 2024**

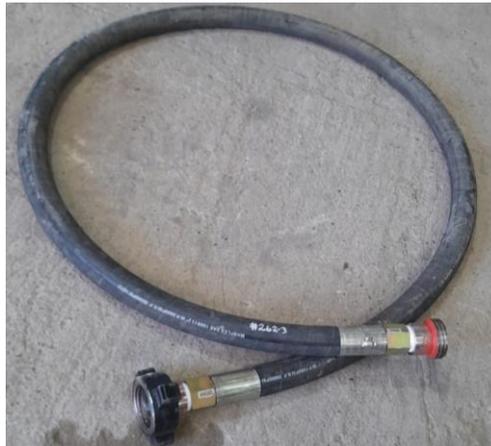
APTO	NO APTO
Detección de Fisuras	<input checked="" type="checkbox"/>	<input type="checkbox"/>
Estado de Conexión	<input checked="" type="checkbox"/>	<input type="checkbox"/>
Estado de Cuerpo	<input checked="" type="checkbox"/>	<input type="checkbox"/>
Longitud	4,10 MTS
