INFORME DE I.N.D

Nº 15.099

CISTERNA DE ABASTECIMIENTO

MARCA: MILEI MODELO: SRT 2 CAPACIDAD: 25000 LTS

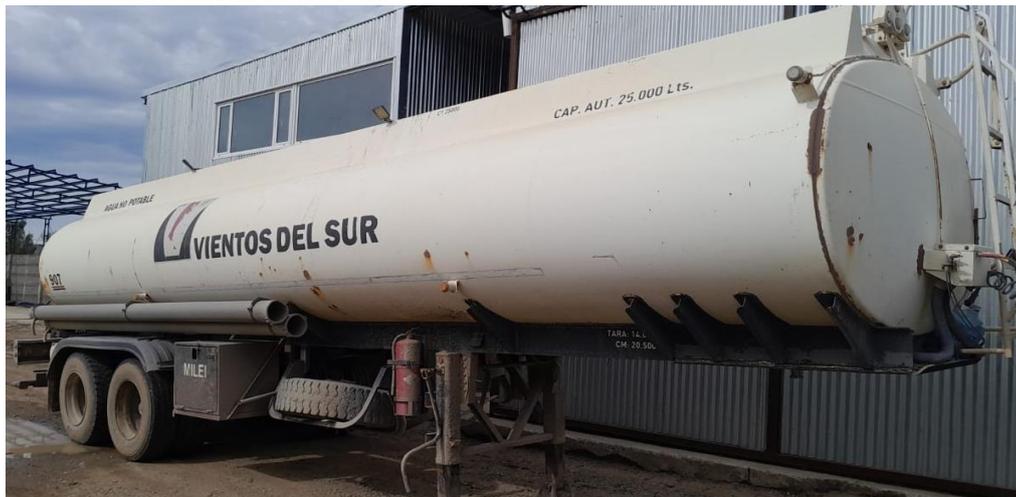
DETALLE DE INSPECCIÓN

DESCRIPCIÓN	APTO	NO APTO
Detección de Fisuras	<input checked="" type="checkbox"/>	<input type="checkbox"/>
Estado de Cuerpo	<input checked="" type="checkbox"/>	<input type="checkbox"/>
Estado de Casquete	<input checked="" type="checkbox"/>	<input type="checkbox"/>

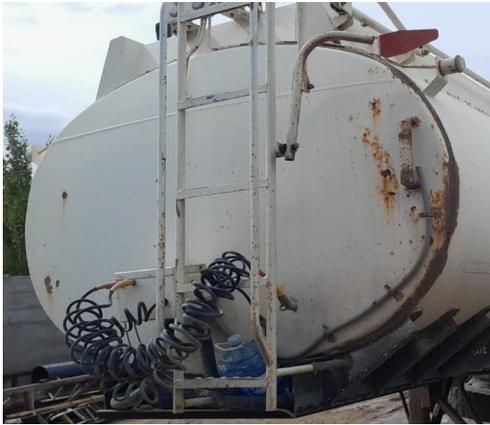
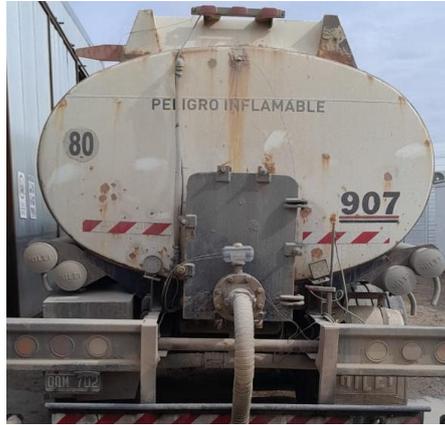
MEDICIÓN DE ESPESORES POR ULTRASONIDO EN: mm

PUNTO	CASQUETE A	CASQUETE B	S1	S2	S3	S4	ESPESOR MÍNIMO
1	4,5	4,7	6,4	6,3	6,1	6,4	6,1
2	4,4	4,7	6,2	6,3	6,3	6,5	6,2
3	4,5	4,9	6,2	6,8	6,3	6,3	6,2
4	4,2	4,8	6,3	6,6	6,2	6,5	6,2
5	4,4	4,8	6,4	6,4	6,4	6,4	6,4
6	4,4	4,8	6,5	6,3	6,3	6,4	6,3
7	4,2	4,7	6,6	6,2	6,3	6,3	6,2
8	4,2	4,9	6,4	6,4	6,3	6,4	6,3
9	4,3	4,8	6,5	6,3	6,4	6,4	6,3
