**INFORME DE I.N.D**Nº **15.143**

CISTERNA DE ABASTECIMIENTO

PROCEDIMIENTO: PO 31	<input checked="" type="checkbox"/>	CLIENTE: CAM SRL	FECHA: 02 / 04 / 2024
PRÁCTICA DEL CLIENTE	<input type="checkbox"/>	Nº PARTE: 3.098	LUGAR DE INSPECCIÓN: BASE CLIENTE
MARCA: SAYI	MODELO: SE.TQ.03	CAPACIDAD: 35000 LTS	
INTERNO: CL 51	DOMINIO: OKT 397	VIGENCIA: 12 MESES

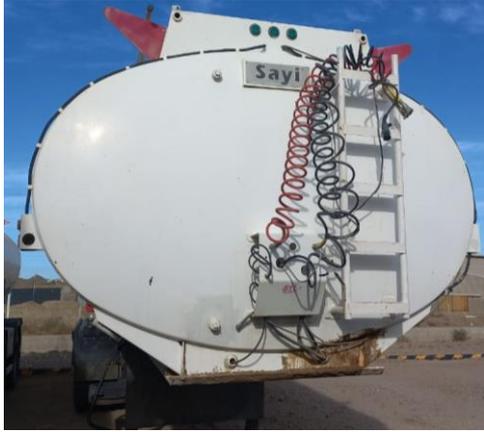
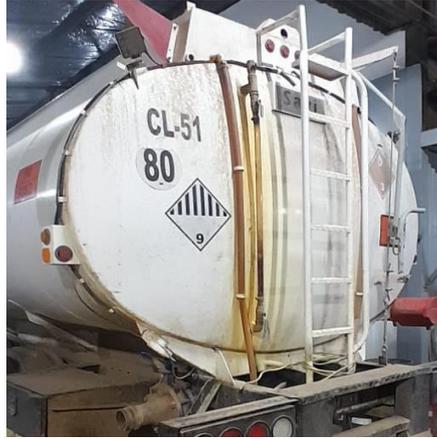
MEDICIÓN DE ESPESORES POR ULTRASONIDO EN: mm

PUNTO	CASQUETE A	CASQUETE B	S1	S2	S3	S4	ESPESOR MÍNIMO
1	3,6	3,5	3,3	3,3	3,4	3,2	3,3
2	3,5	3,6	3,4	3,3	3,1	3,2	3,1
3	3,4	3,5	3,4	3,4	3,2	3,3	3,2
4	3,6	3,4	3,5	3,2	3,2	3,3	3,2
5	3,6	3,4	3,2	3,2	3,4	3,4	3,2
6	3,4	3,4	3,2	3,4	3,3	3,3	3,2
7	3,3	3,5	3,3	3,3	3,3	3,4	3,3
8	3,6	3,5	3,4	3,3	3,4	3,3	3,3
9	3,5	3,6	3,3	3,5	3,4	3,5	3,3
