# INFORME DE I.N.D

Nº 15.214

## CISTERNA DE ABASTECIMIENTO

PROCEDIMIENTO: <b>PO 31</b>	<input checked="" type="checkbox"/>	CLIENTE: <b>CAM SRL</b>	FECHA: 02 / 05 / 2024
PRÁCTICA DEL CLIENTE	<input type="checkbox"/>	Nº PARTE: 3.195	LUGAR DE INSPECCIÓN: <b>BASE CLIENTE</b>
MARCA: SAYI	MODELO: -	CAPACIDAD: 25000 LTS	
INTERNO: <b>CL 79</b>	DOMINIO: <b>AF 448 VU</b>	VIGENCIA: 12 MESES

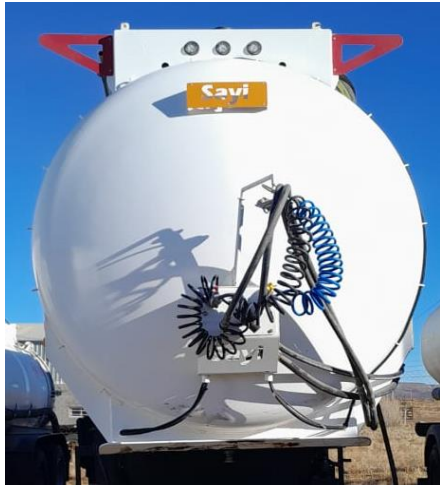
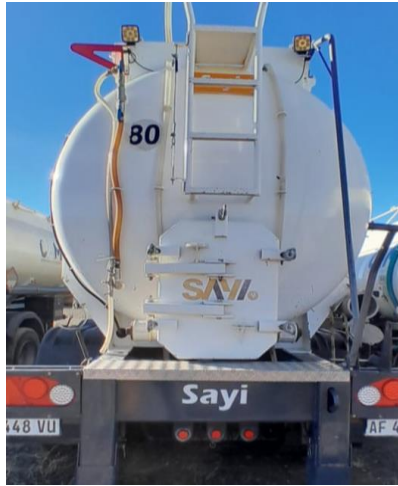
**MEDICIÓN DE ESPEORES POR ULTRASONIDO EN: mm**

PUNTO	CASQUETE A	CASQUETE B	S1	S2	S3	S4	ESPEOR MÍNIMO
1	6,6	6,6	6,3	6,2	6,3	6,4	6,2
2	6,8	6,5	6,4	6,2	6,3	6,4	6,2
3	6,7	6,6	6,5	6,3	6,4	6,5	6,3
4	6,6	6,4	6,5	6,4	6,5	6,3	6,3
5	6,7	6,4	6,5	6,5	6,3	6,3	6,3
6	6,7	6,4	6,4	6,5	6,4	6,3	6,3
7	6,6	6,6	6,4	6,3	6,5	6,4	6,3
8	6,7	6,5	6,5	6,4	6,4	6,4	6,4
9	6,8	6,4	6,3	6,5	6,6	6,3	6,3

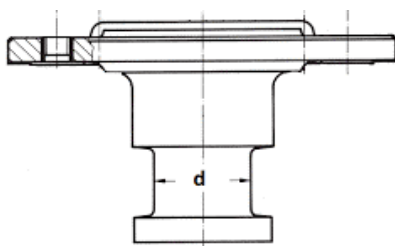
MARCA: **JOST**  
 CAPACIDAD: **65 TONELADAS**  
 Nº IDENT.: **#79-1**  
 DIÁMETRO: **Ø 50,8 mm**  
 APROBADO: SI  NO
