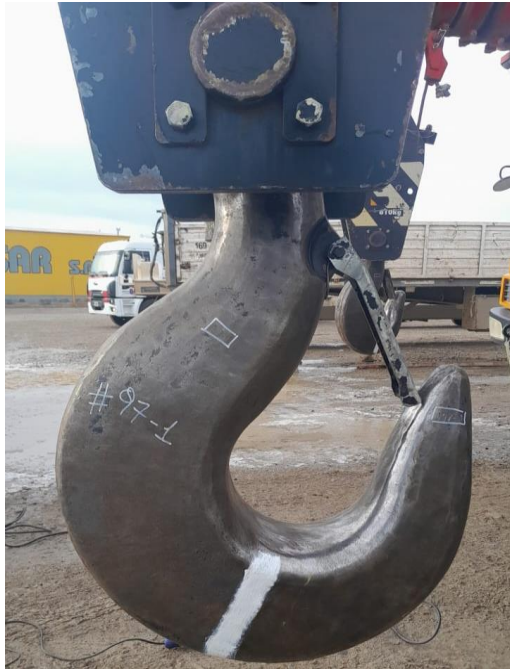
| APTO | NO APTO | Detección de Fisuras | <input checked="" type="checkbox"/> | Condición de Ojal | <input checked="" type="checkbox"/> | Condición de Cuerpo | <input checked="" type="checkbox"/> | Condición de Eje | <input checked="" type="checkbox"/> | Condición de Perno | <input checked="" type="checkbox"/> |
