| | INFORME DE I.N.D | | | <b>Nº 15.396</b><br>HOJA 1 de 1 | | | | | | | | | | | | | | | | | | | | | | | | | | | | | | | | | | | | | | | | | | | | | | | |
| | REDUCCIÓN | | | | | | | | | | | | | | | | | | | | | | | | | | | | | | | | | | | | | | | | | | | | | | | | | | |
| PRÁCTICA DEL CLIENTE | <input type="checkbox"/> | EQUIPO: <b>#1-79</b> | LUGAR DE INSPECCIÓN: <b>BASE GM END S.R.L.</b> | | | | | | | | | | | | | | | | | | | | | | | | | | | | | | | | | | | | | | | | | | | | | | | | |
| MARCA: <b>N/A</b> | DIÁMETRO: <b>Ø 2" PIN a 2 7/8" PIN</b> | CAPACIDAD: <b>-</b> | | | | | | | | | | | | | | | | | | | | | | | | | | | | | | | | | | | | | | | | | | | | | | | | | |

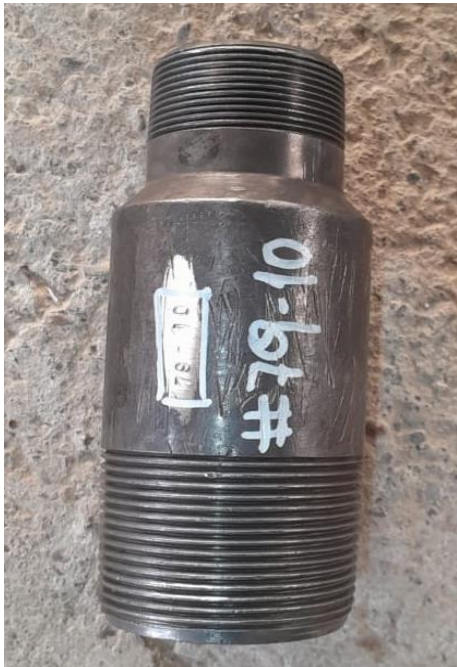
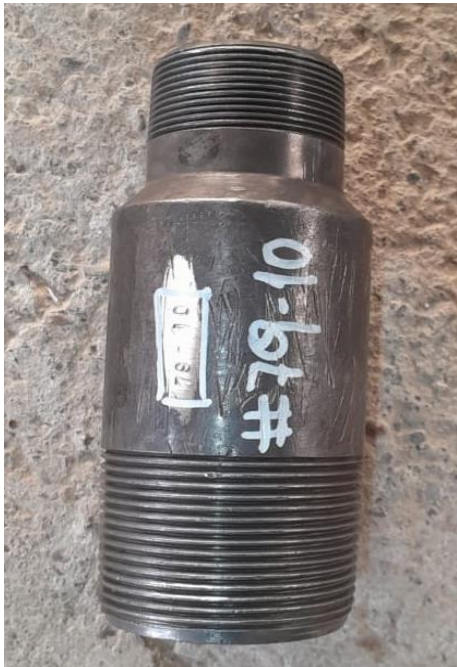
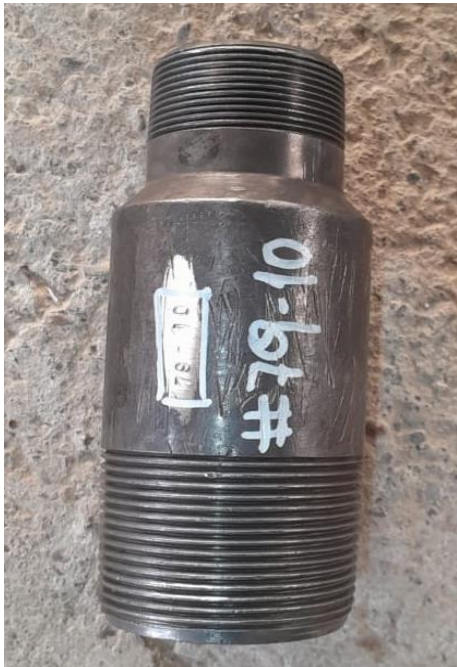
| | INFORME DE I.N.D | | | <b>Nº 15.396</b><br>HOJA 1 de 1 | | | | | | | | | | | | | | | | | | | | | | | | | | | | | | | | | | | | | | | | | | | | | | | |
|---|---|---|---|---|---|---|---|---|---|---|---|---|---|---|---|---|---|---|---|---|---|---|---|---|---|---|---|---|---|---|---|---|---|---|---|---|---|---|---|---|---|---|---|---|---|---|---|---|---|---|---|
| <table style="width: 100%; border-collapse: collapse;"> <tr> <td style="width: 30%;"></td> <td style="width: 10%; text-align: center;">APTO</td> <td style="width: 10%; text-align: center;">NO APTO</td> <td rowspan="5" style="width: 50%; text-align: center;"> </td> </tr> <tr> <td>Detección de Fisuras</td> <td style="text-align: center;">X</td> <td style="text-align: center;"></td> </tr> <tr> <td>Estado del Conexión</td> <td style="text-align: center;">X</td> <td style="text-align: center;"></td> </tr> <tr> <td>Estado de Ojal</td> <td style="text-align: center;">X</td> <td style="text-align: center;"></td> </tr> <tr> <td></td> <td style="text-align: center;"></td> <td style="text-align: center;"></td> </tr> </table><br><table style="width: 30%; border-collapse: collapse; font-size: 0.8em;"> <tr> <td style="border: 1px solid black; padding: 2px;">LONGITUD</td> <td style="border: 1px solid black; padding: 2px;">17,8 cm</td> </tr> <tr> <td style="border: 1px solid black; padding: 2px;">ID</td> <td style="border: 1px solid black; padding: 2px;">-</td> </tr> <tr> <td style="border: 1px solid black; padding: 2px;">OD</td> <td style="border: 1px solid black; padding: 2px;">79mm</td> </tr> <tr> <td style="border: 1px solid black; padding: 2px;">PIN</td> <td style="border: 1px solid black; padding: 2px;">2" a 2 7/8"</td> </tr> <tr> <td style="border: 1px solid black; padding: 2px;"> </td> <td style="border: 1px solid black; padding: 2px;"> </td> </tr> <tr> <td style="border: 1px solid black; padding: 2px;"> </td> <td style="border: 1px solid black; padding: 2px;"> </td> </tr> </table> | | | | | | | | APTO | NO APTO | | Detección de Fisuras | X | | Estado del Conexión | X | | Estado de Ojal | X | | | | | LONGITUD | 17,8 cm | ID | - | OD | 79mm | PIN | 2" a 2 7/8" | | | | | | | | | | | | | | | | | | | | | |
| Detección de Fisuras | X | | | | | | | | | | | | | | | | | | | | | | | | | | | | | | | | | | | | | | | | | | | | | | | | | | |
| Estado del Conexión | X | | | | | | | | | | | | | | | | | | | | | | | | | | | | | | | | | | | | | | | | | | | | | | | | | | |
| Estado de Ojal | X | | | | | | | | | | | | | | | | | | | | | | | | | | | | | | | | | | | | | | | | | | | | | | | | | | |
| LONGITUD | 17,8 cm | | | | | | | | | | | | | | | | | | | | | | | | | | | | | | | | | | | | | | | | | | | | | | | | | | |
| OD | 79mm | | | | | | | | | | | | | | | | | | | | | | | | | | | | | | | | | | | | | | | | | | | | | | | | | | |
| PIN | 2" a 2 7/8" | | | | | | | | | | | | | | | | | | | | | | | | | | | | | | | | | | | | | | | | | | | | | | | | | | |

| | INFORME DE I.N.D | | | <b>Nº 15.396</b><br>HOJA 1 de 1 | | | | | | | | | | | | | | | | | | | | | | | | | | | | | | | | | | | | | | | | | | | | | | | |
|---|---|---|---|---|---|---|---|---|---|---|---|---|---|---|---|---|---|---|---|---|---|---|---|---|---|---|---|---|---|---|---|---|---|---|---|---|---|---|---|---|---|---|---|---|---|---|---|---|---|---|---|
| Aprobación según procedimiento Nº PO 01 ASTM E709 | | | SI | | | | | | | | | | | | | | | | | | | | | | | | | | | | | | | | | | | | | | | | | | | | | | | | |
