## INFORME DE I.N.D

Nº 15.464

## CISTERNA DE ABASTECIMIENTO

PROCEDIMIENTO: PO 31	<input checked="" type="checkbox"/>	CLIENTE: VIENTOS EL SUR SRL	FECHA: 07/06/2024
PRÁCTICA DEL CLIENTE	<input type="checkbox"/>	Nº PARTE: 3.218	LUGAR DE INSPECCIÓN: BASE CLIENTE
MARCA: SAYI	MODELO: SE-TQ-03	CAPACIDAD: 33 M3	
INTERNO: #953	DOMINIO: AE 320 CT	VIGENCIA: 12 MESES

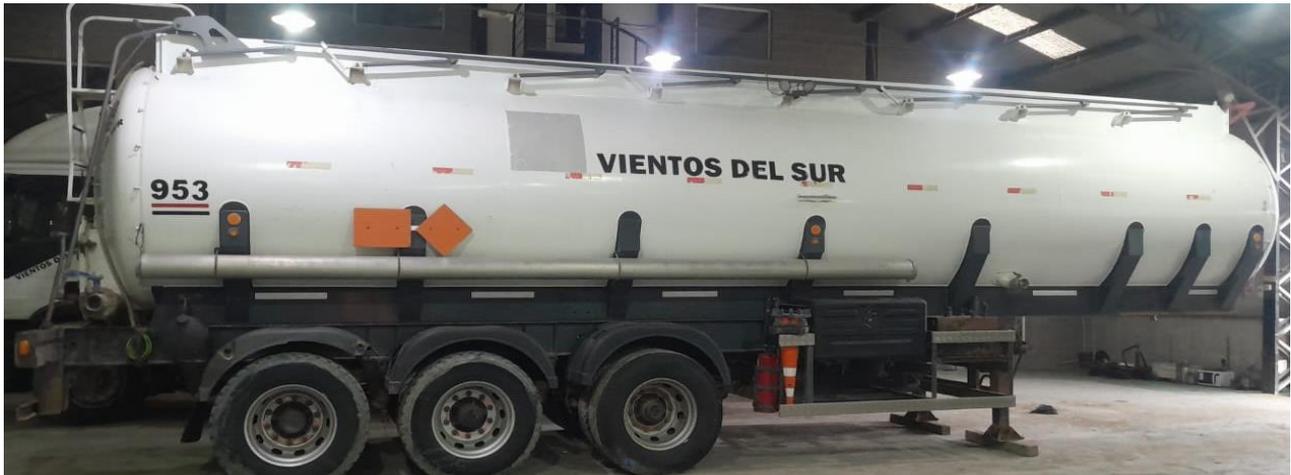
DESCRIPCIÓN	APTO	NO APTO
Detección de Fisuras	<input checked="" type="checkbox"/>	<input type="checkbox"/>
Estado de Cuerpo	<input checked="" type="checkbox"/>	<input type="checkbox"/>
Estado de Casquete	<input checked="" type="checkbox"/>	<input type="checkbox"/>

Aprobación según procedimiento Nº PO 31 ASME VIII

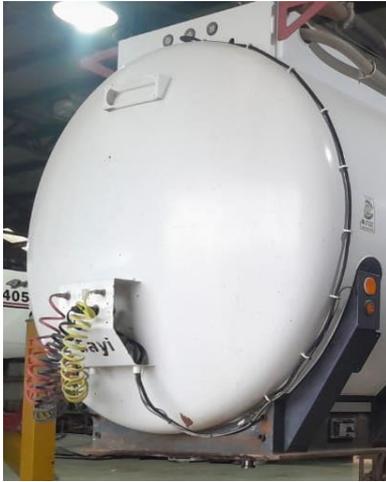
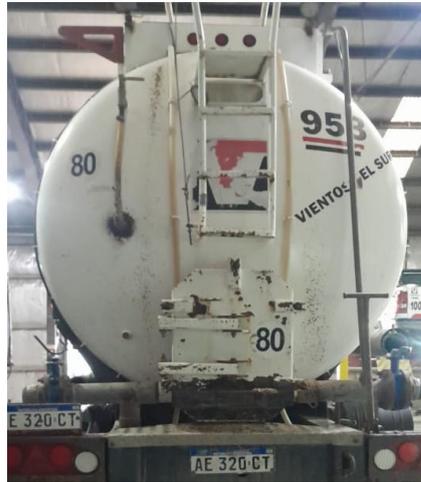
**MEDICIÓN DE ESPESORES POR ULTRASONIDO EN: mm**

PUNTO	CASQUETE A	CASQUETE B	S1	S2	S3	S4	ESPESOR MÍNIMO
1	6,4	6,2	6,8	6,6	6,9	6,6	6,6
2	6,2	6,3	6,8	6,6	6,7	6,7	6,6
3	6,1	6,4	6,8	6,7	6,6	6,7	6,6
4	6,3	6,4	6,7	6,7	6,7	6,6	6,6
5	6,5	6,6	6,7	6,8	6,6	6,9	6,7
6	6,6	6,6	6,6	6,6	6,6	6,8	6,6
7	6,3	6,4	6,6	6,6	6,8	6,7	6,6
8	6,4	6,3	6,7	6,7	6,6	6,7	6,6
9	6,2	6,5	6,9	6,7	6,7	6,8	6,7

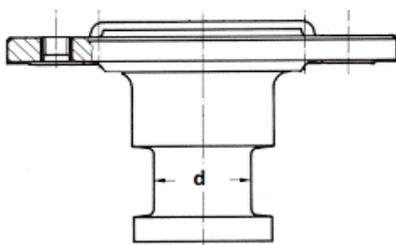
MARCA

JOST

CAPACIDAD

65 TONELADAS

Nº IDENT.

#953-1

DIÁMETRO

Ø 50,5 mm

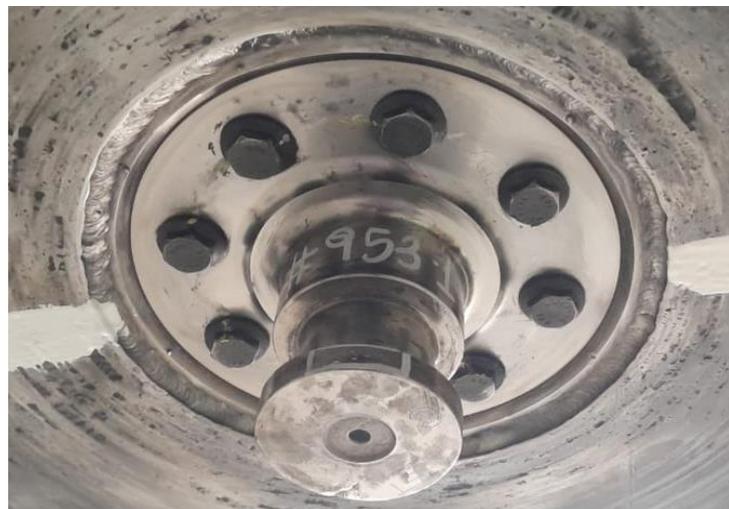
APROBADO
