## INFORME DE I.N.D

Nº 15.470

## CADENA

TRANSPORTE JMB

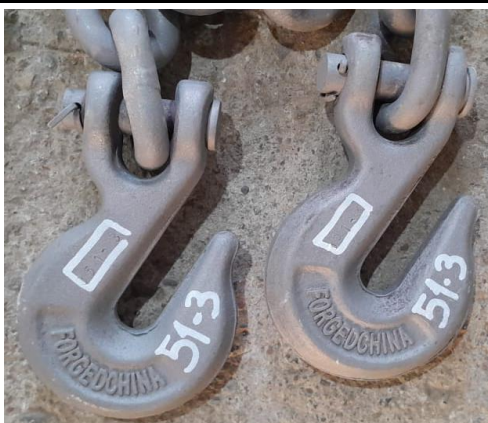
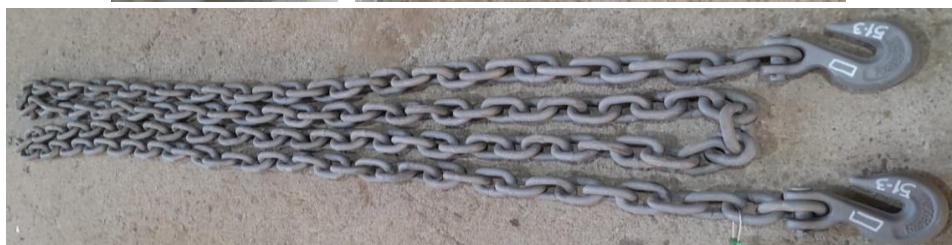
| | APTO | NO APTO |
| Detección de Fisuras | <input checked="" type="checkbox"/> | <input type="checkbox"/> |
| Estado del Gancho | <input checked="" type="checkbox"/> | <input type="checkbox"/> |
| Estado del Eslabon | <input checked="" type="checkbox"/> | <input type="checkbox"/> |
| Estado de Perno de Gancho | <input checked="" type="checkbox"/> | <input type="checkbox"/> |
