# INFORME DE I.N.D

Nº 15.498

## CISTERNA DE ABASTECIMIENTO

PROCEDIMIENTO: <b>PO 31</b>	<input checked="" type="checkbox"/>	CLIENTE: <b>CAM SRL</b>	FECHA: 15 / 06 / 2024
PRÁCTICA DEL CLIENTE	<input type="checkbox"/>	Nº PARTE: 3.231	LUGAR DE INSPECCIÓN: <b>BASE CLIENTE</b>
MARCA: <b>RANDON</b>	MODELO: <b>SR TL 03</b>	CAPACIDAD: <b>35 M3</b>	
INTERNO: <b>#CL 46</b>	DOMINIO: <b>NZY 572</b>	VIGENCIA: <b>12 MESES</b>

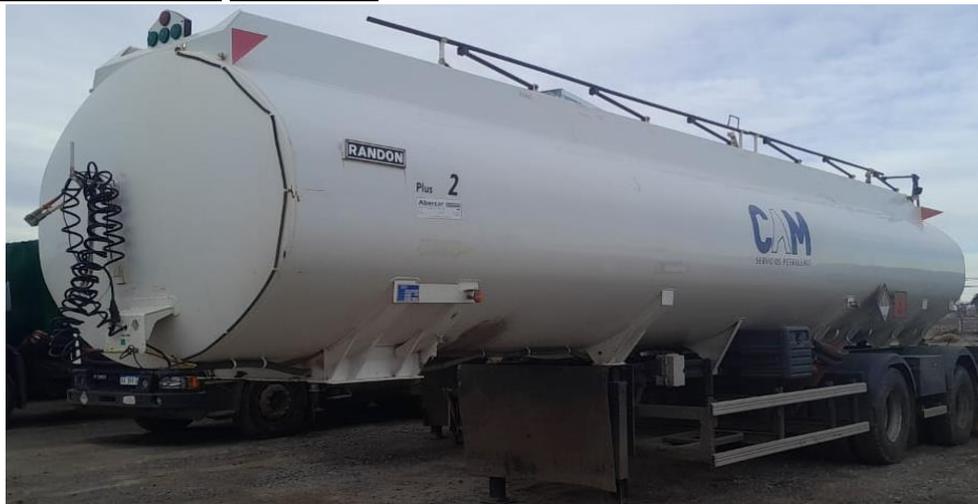
DESCRIPCIÓN	APTO	NO APTO
Detección de Fisuras	<input checked="" type="checkbox"/>	<input type="checkbox"/>
Estado de Cuerpo	<input checked="" type="checkbox"/>	<input type="checkbox"/>
Estado de Casquete	<input checked="" type="checkbox"/>	<input type="checkbox"/>

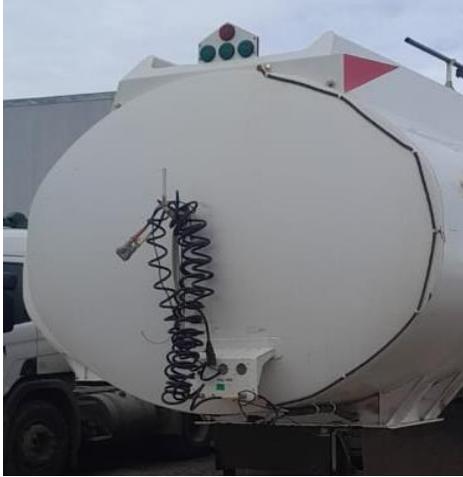
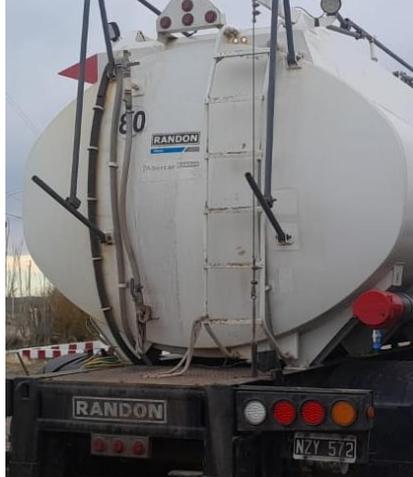
**MEDICIÓN DE ESPESORES POR ULTRASONIDO EN: mm**

PUNTO	CASQUETE A	CASQUETE B	S1	S2	S3	S4	ESPESOR MÍNIMO
1	4,3	4,5	4,2	4,4	4,3	4,4	4,2
2	4,5	4,6	4,3	4,4	4,4	4,4	4,3
3	4,3	4,5	4,5	4,3	4,2	4,2	4,2
4	4,4	4,6	4,1	4,2	4,2	4,3	4,1
5	4,5	4,3	4,2	4,3	4,3	4,1	4,1
6	4,3	4,4	4,3	4,3	4,3	4,3	4,3
7	4,3	4,6	4,4	4,2	4,3	4,2	4,2
8	4,3	4,4	4,2	4,2	4,1	4,3	4,1
9	4,4	4,5	4,3	4,3	4,5	4,4	4,3

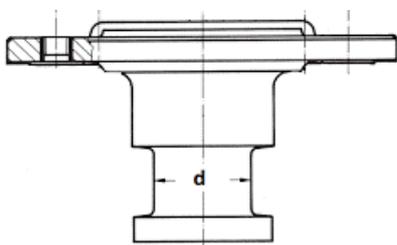
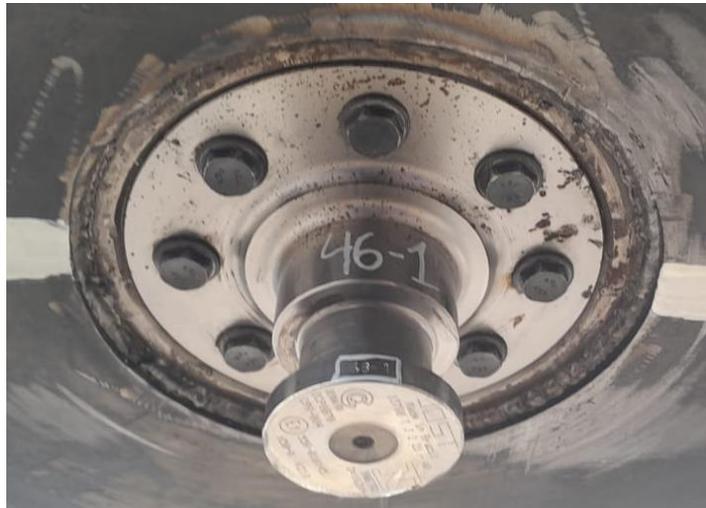
MARCA: **JOST**  
 CAPACIDAD: **65 TONELADAS**  
 Nº IDENT.: **#46-1**  
 DIÁMETRO: **Ø 50,8 mm**  
 APROBADO: SI  NO
