| | INFORME DE I.N.D | | | Nº 15.508 | | |
| | TRINQUETE DE CARGA | | | HOJA 1 de 1 | | |
| PROCEDIMIENTO: PO 01 | <input checked="" type="checkbox"/> | CLIENTE: TRANSPORTE JMB | FECHA: | 25 | 06 | 2024 |
| MARCA: KINEDYNE | DIÁMETRO: 5/16" - 3/8" | CAPACIDAD: 5400 LBS | | | | |

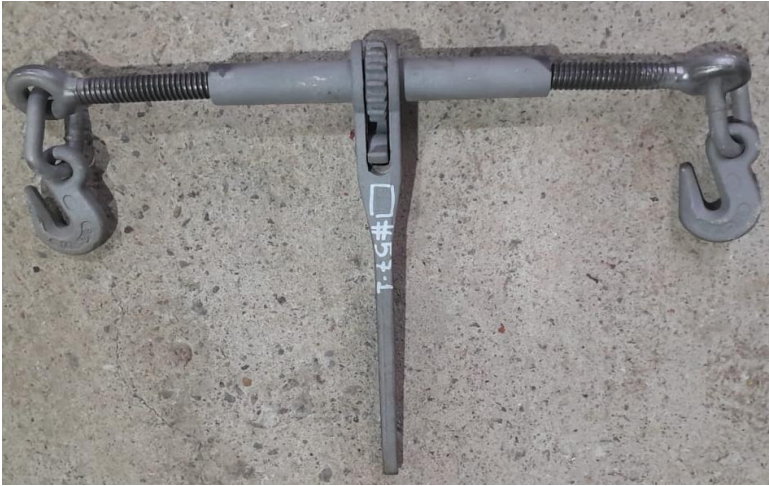
| Detección de Fisuras | <input checked="" type="checkbox"/> | <input type="checkbox"/> | | | | |
| Estado del Gancho | <input checked="" type="checkbox"/> | <input type="checkbox"/> | | | | |
| Estado del Eslabon | <input checked="" type="checkbox"/> | <input type="checkbox"/> | | | | |
| Estado de Perno de Gancho | <input checked="" type="checkbox"/> | <input type="checkbox"/> | | | | |
| Aprobación según procedimiento Nº PO 01 ASTM E709 | | | SI | | | |
