## INFORME DE I.N.D

Nº 15.533

## CADENA

TRANSPORTE JMB

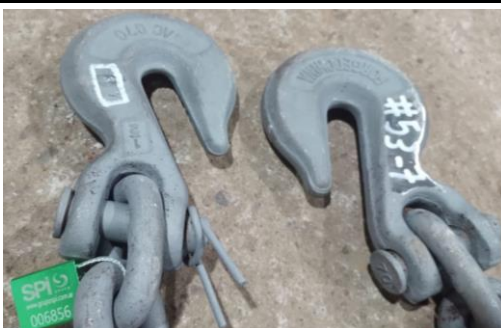
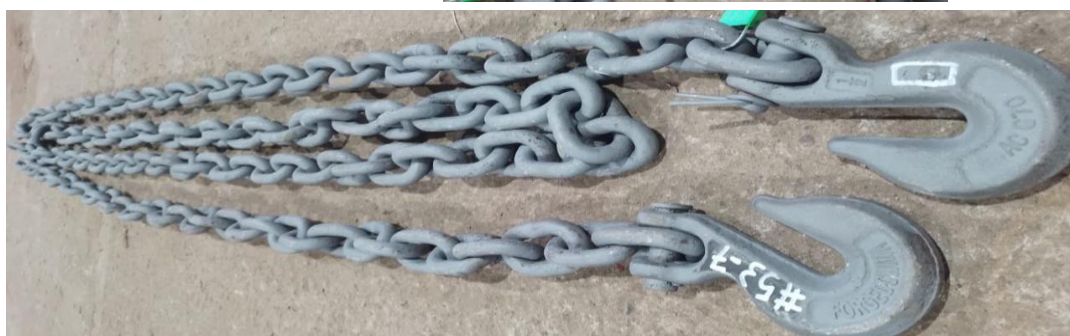
## DETALLE DE INSPECCIÓN

| | APTO | NO APTO |
|---|---|---|
| Detección de Fisuras | <input checked="" type="checkbox"/> | <input type="checkbox"/> |
| Estado del Gancho | <input checked="" type="checkbox"/> | <input type="checkbox"/> |
| Estado del Eslabon | <input checked="" type="checkbox"/> | <input type="checkbox"/> |
| Estado de Perno de Gancho | <input checked="" type="checkbox"/> | <input type="checkbox"/> |

Aprobación según procedimiento Nº PO 01 ASTM E709
