INFORME DE I.N.D

Nº 15.559

TRINQUETE DE CARGA

MARCA: **KINEDYNE** DIÁMETRO: **5/16" - 3/8"** CAPACIDAD: **5400 LBS**
 IDENT Nº: **#66-3** Nº PARTE: **3252** VIGENCIA: **12 MESES**

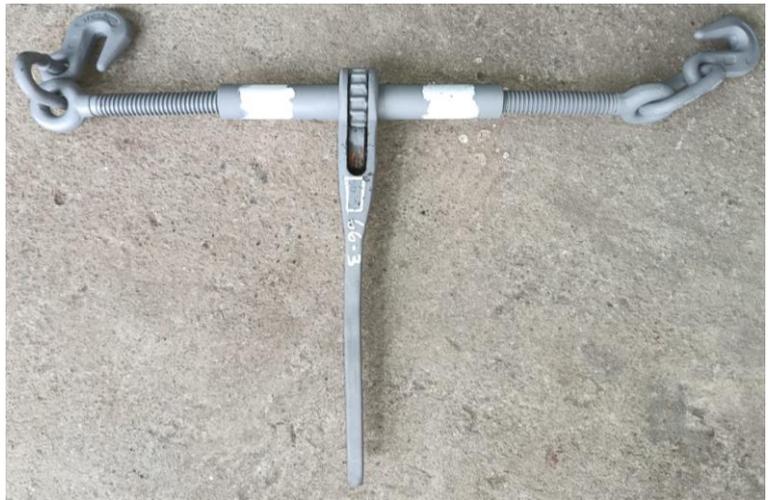
APTO	NO APTO
Detección de Fisuras	<input checked="" type="checkbox"/>	<input type="checkbox"/>
Estado del Gancho	<input checked="" type="checkbox"/>	<input type="checkbox"/>
Estado del Eslabon	<input checked="" type="checkbox"/>	<input type="checkbox"/>
Estado de Perno de Gancho	<input checked="" type="checkbox"/>	<input type="checkbox"/>

Aprobación según procedimiento Nº PO 01 ASTM E709
