## INFORME DE I.N.D

Nº 15.564

### CADENA

MARCA: KINEDYNE DIÁMETRO Ø 3/8" LONGITUD 5,50 MTS

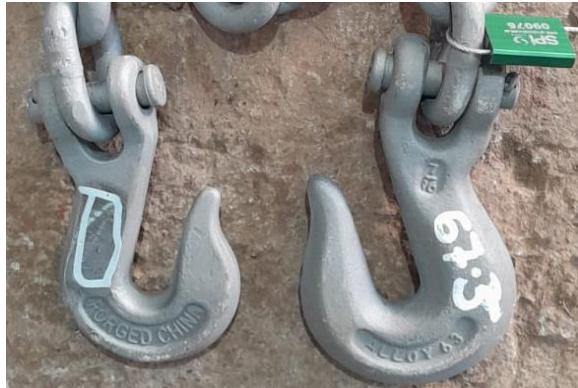
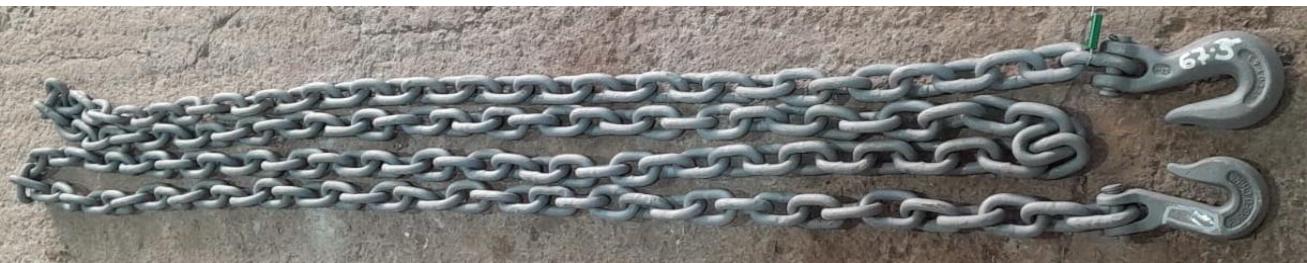
APTO	NO APTO
Detección de Fisuras	<input checked="" type="checkbox"/>	
Estado del Gancho	<input checked="" type="checkbox"/>	
Estado del Eslabón	<input checked="" type="checkbox"/>	
Estado de Perno de Gancho	<input checked="" type="checkbox"/>

Aprobación según procedimiento Nº PO 01 ASTM E709
